建筑工程常见质量缺陷及防治措施

开发管理中心二〇一九年三月

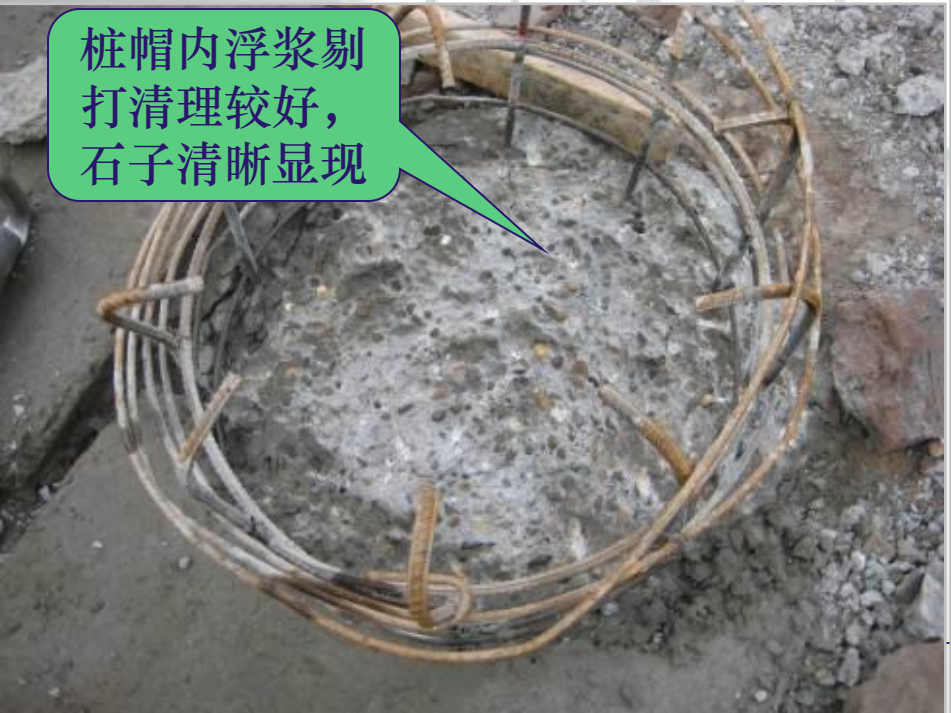
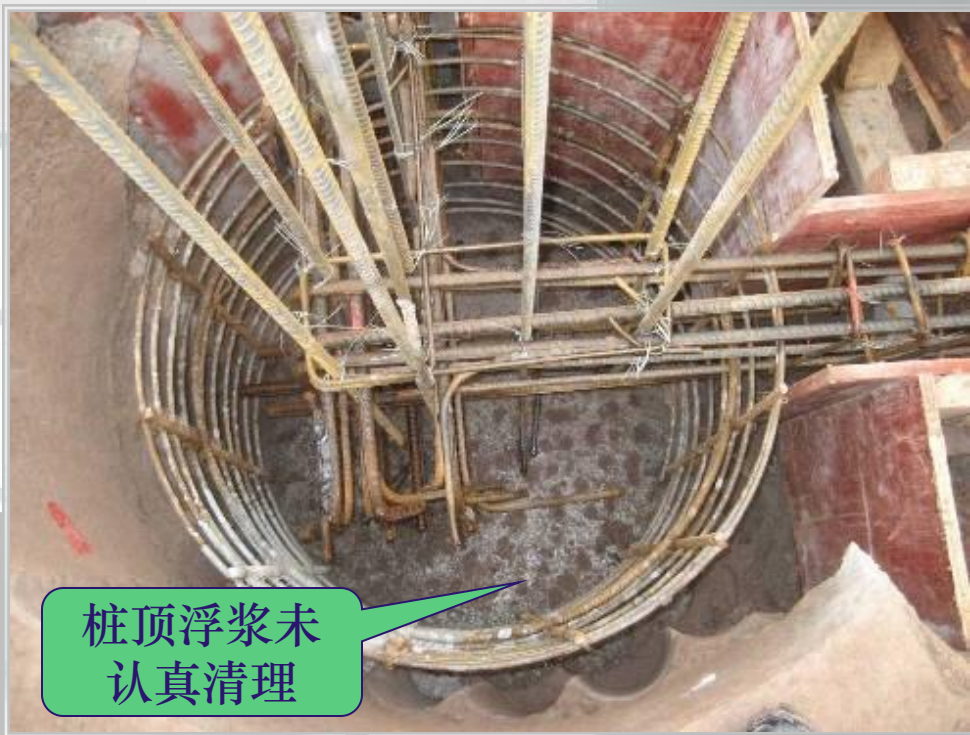
由于泵送预拌砼粗骨料偏小，水灰比过大，振捣砼水泥浆时桩顶浮浆过厚，影响桩的抗压强度。

桩顶浮浆未认真清理

- ① 桩浇筑砼应高于设计标高30~50mm，砼初凝前剔除部分桩顶浮浆，砼终凝后采用人工凿打见石子为宜。
- ② 监理逐桩检查拍照。

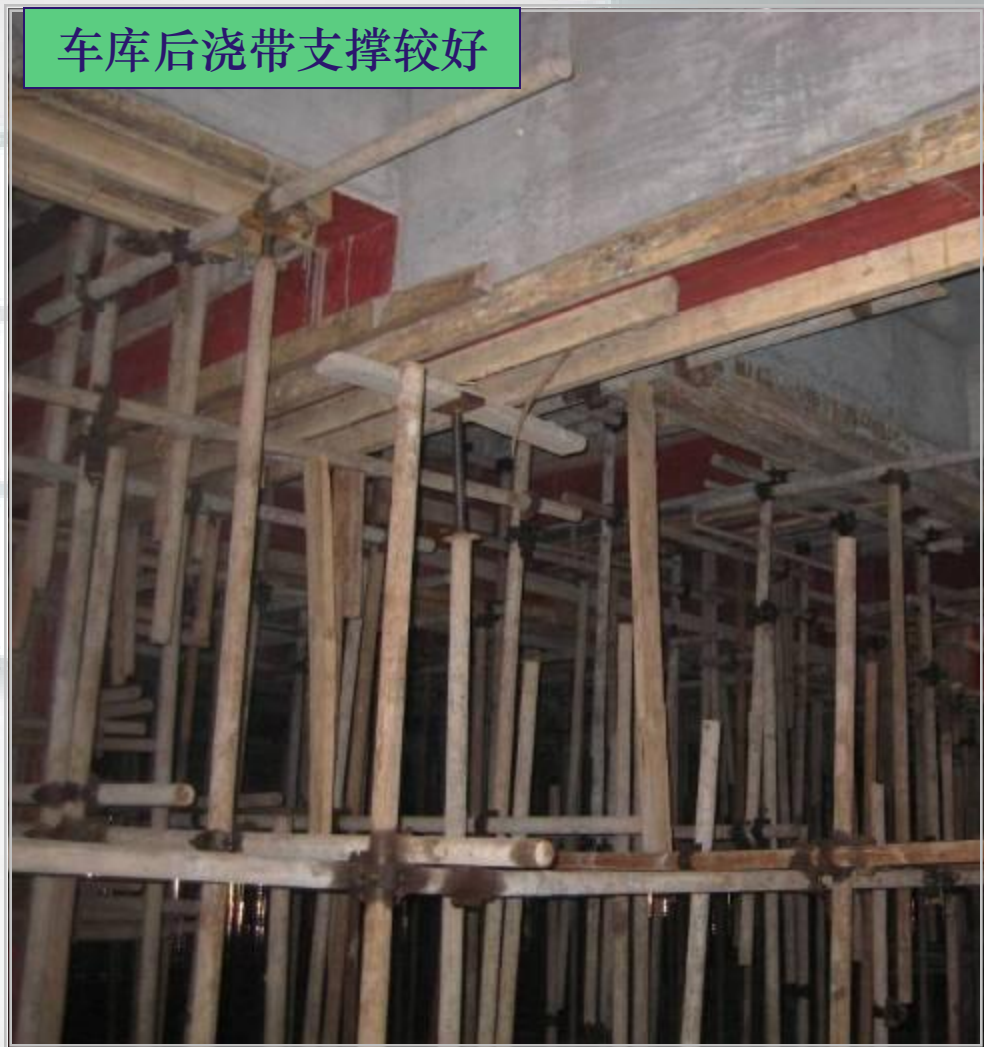
- ① 后浇带二侧模板、支撑安装时未严格按方案实施，未形成独立体，砼徐变、应力线变形时间未达到。
- ② 班组交底不到位。

后浇带拆模过早，梁处未断开

- ① 严格按审批后的施工方案实施，后浇带处的模板、支撑在安装时应与支撑系统脱离开，形成独立体系，待后浇带浇筑完成且砼强度达到 $\geq 75\%$ 以上方能拆除支撑及模板，跨度大于8m的构件应砼强度达到 $\geq 100\%$ 方能拆除支撑及模板。
- ② 加强班组交底的督促检查。

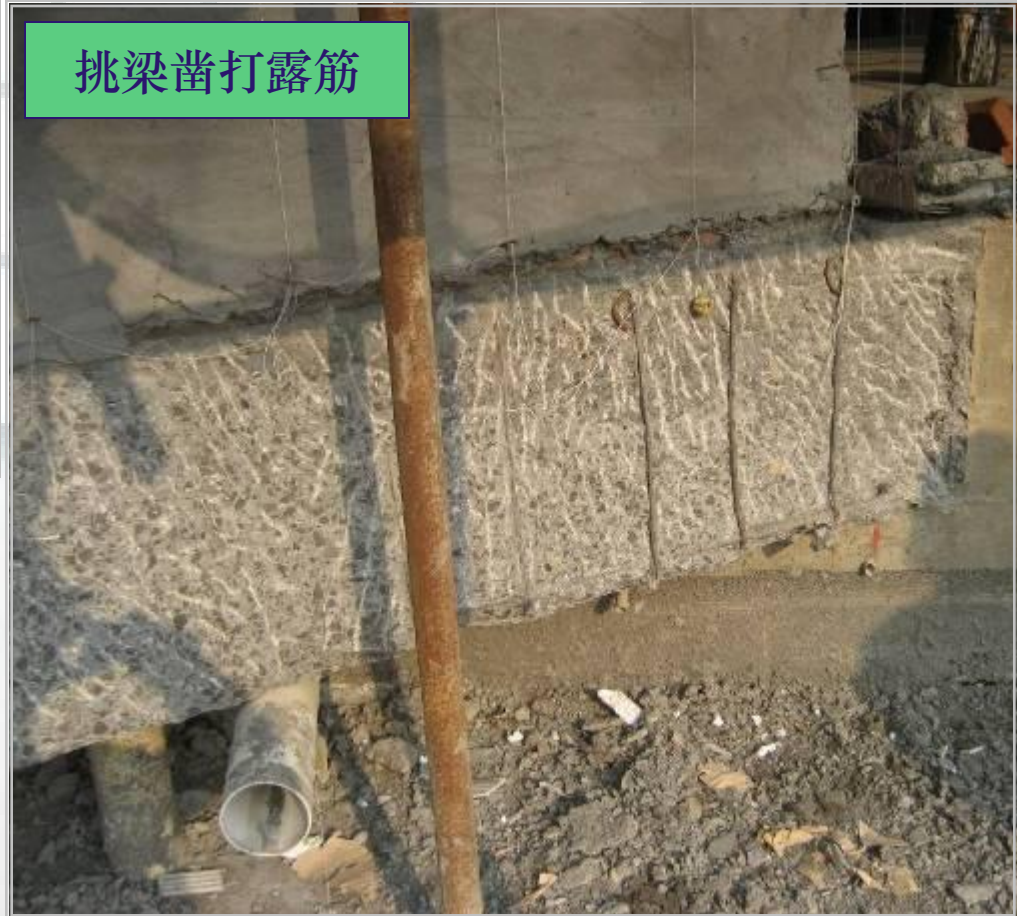
短肢墙（柱）纵向筋浇筑砼后未及时扶正、校核，预拌砼流动性过大，从而使模板的侧压力过大，梁侧模板支撑不牢或间距过大，爆模钢筋位移，剔打钢筋外露。

挑梁凿打露筋

- ① 短肢墙（柱）纵向伸出楼面部位应增加不小于二道箍筋，浇筑砼后及时用钢尺校核轴线尺寸，钢筋偏移的立马扶正。
- ② 梁侧模板支撑间距应控制在400以内，板主、次龙骨应支撑在梁侧模上。
- ③ 爆模使砼构件截面积增大，剔打时严禁将主要受力筋剔出，如主要受力筋外露必须采取碳纤维加固处理。

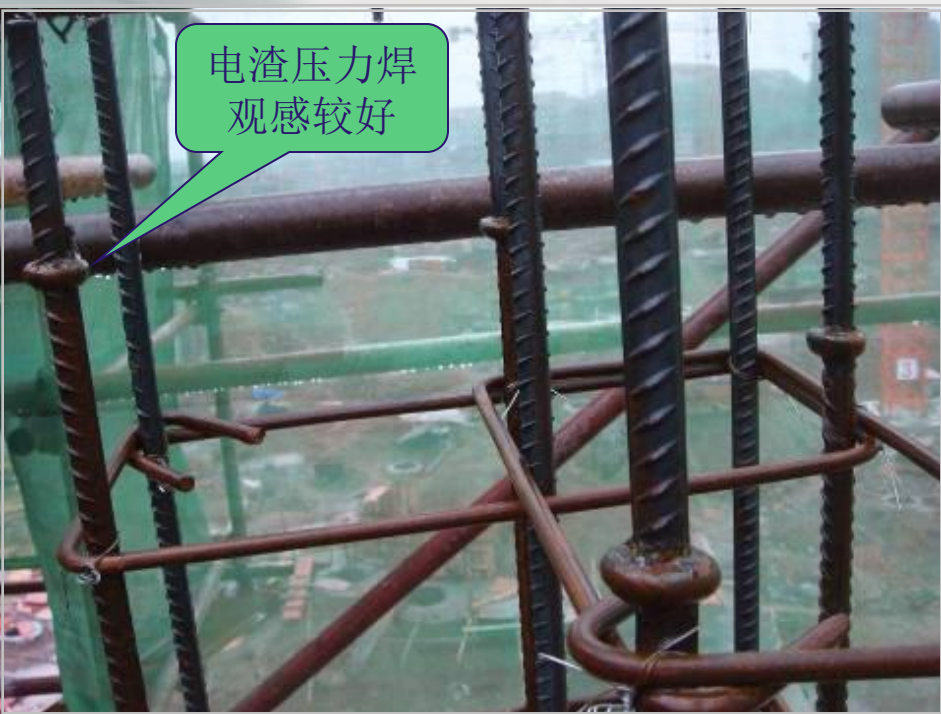
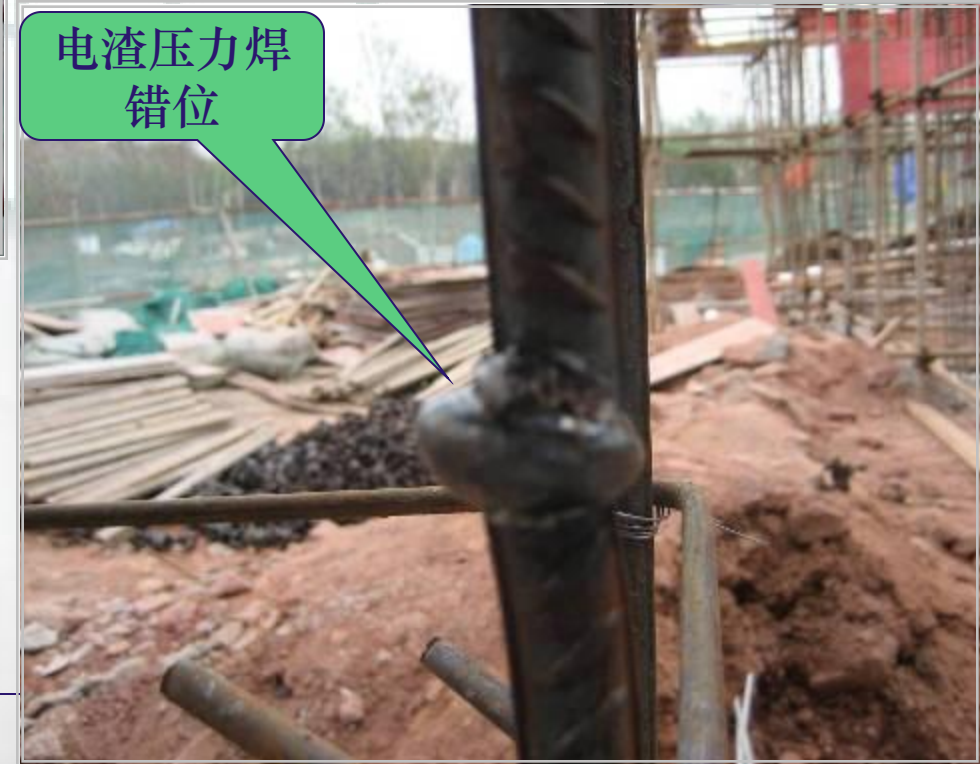
同一断面有3个焊接接头，达60%

- ① 配料时按下料单钢筋编号再划出几个分号，注明搭配，同一组搭配，可按一顺一例安装，接头宜相互错开。
- ② 轴心受拉和小偏心受拉杆件中的钢筋接头均应采取焊接或机械连接。
- ③ 纵向受力钢筋机械连接接头及焊接接头连接区段的长度为 $35d$ ，且不小于500mm，同一连接区段内，纵向受力钢筋的接头面积百分率应符合设计要求。

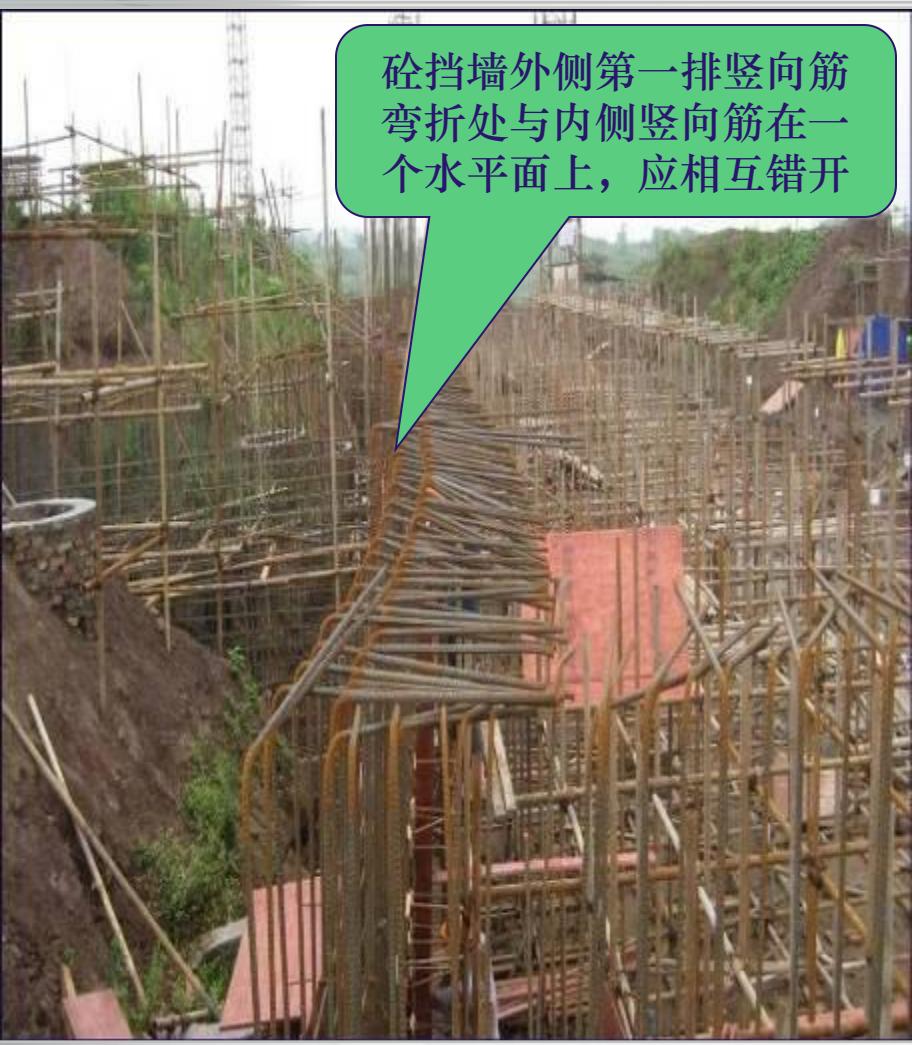
- ① 配料时未考虑外排钢筋与内排钢筋的高度不同。
- ② 钢筋连接时未按外排钢筋高于内排钢筋安装。

砼挡墙外侧第一排竖向筋弯折处与内侧竖向筋在一个水平面上，应相互错开

- ① 配料制作时按钢筋连接方式配制不同长度的内排、外排钢筋，分别编号挂牌。
- ② 安装时伸入板内的外排钢筋应高于内排钢筋（伸入板内的外排与内排钢筋间净高宜50mm左右）。

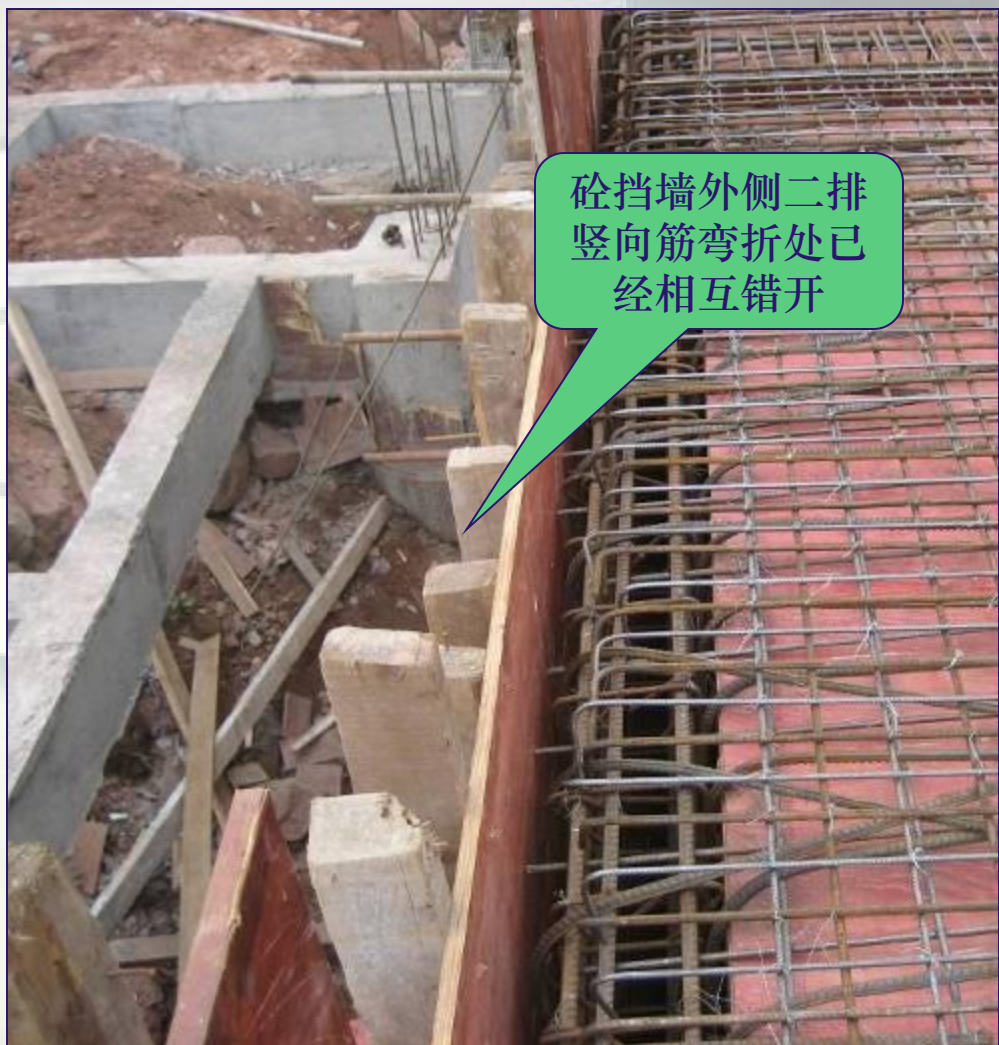
砼挡墙外侧二排竖向筋弯折处已经相互错开

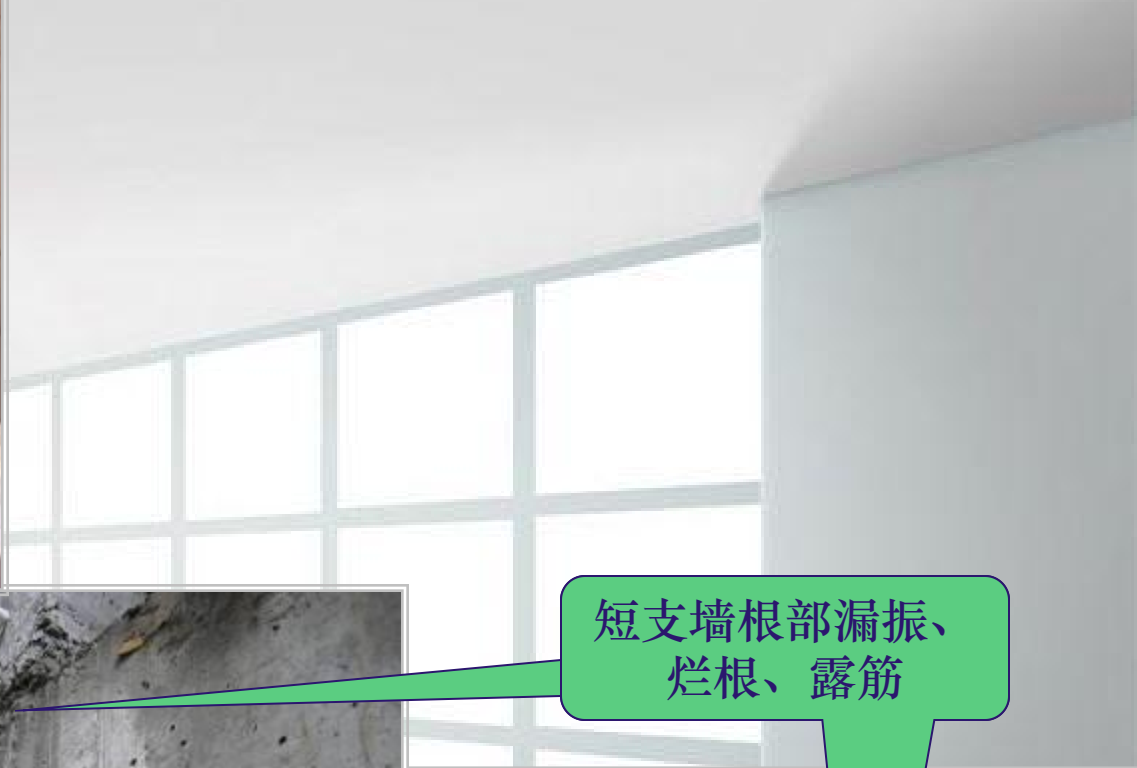
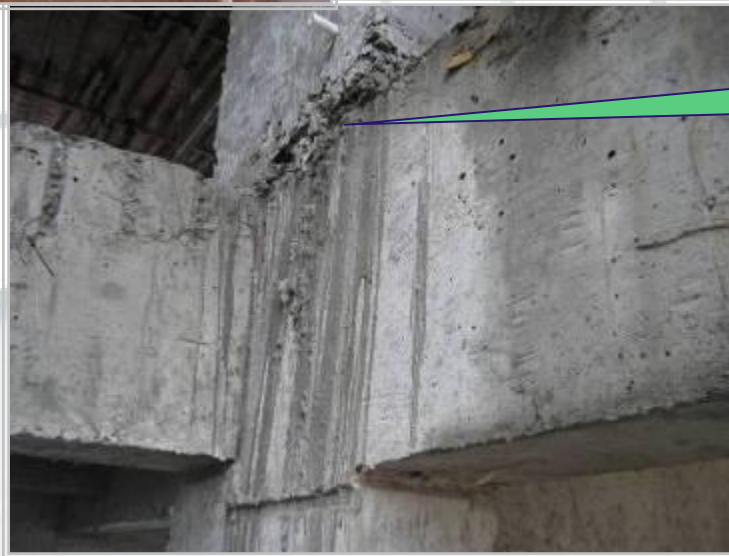
- ① 模板表面粗糙未湿润，拼缝不严，砼振捣不密实。
- ② 钢筋保护层垫块太小，间距过大甚至漏安。
- ③ 砼结构断面较小，钢筋过密。
- ④ 砼离析，浇筑部位缺浆，振捣半径过大或漏振。
- ⑤ 振捣棒碰撞钢筋位移。
- ⑥ 拆膜过早，砼表面拉伤。

短支墙根部漏振、烂根、露筋

- ① 模板表面清理干净，刷隔离剂，充分湿润，砼浇筑应分层均匀振捣至气泡排除为止，插入式振捣棒移动间距不应大于其作用半径的1.5倍，振捣棒至模板的距离不应大于振捣棒有效作用半径的1/2，振捣应插入下层砼不得少于50mm。
- ② 浇筑砼前应严格办理隐蔽手续（垫块的数量、间距、固定的方式、厚度）。
- ③ 钢筋较密集的部位采用插扞或直径30mm振捣。
- ④ 浇筑砼前模板充分湿润，砼自由倾落高度超过2m时应用串筒进行下料。
- ⑤ 拆模时间应根据3天或7天的试块试验结果正确掌握，防止过早拆模，拆模砼强度要求应达到规范主控项目规定。
- ⑥ 加强砼浇筑过程管理和砼拆模报验的申报管理。

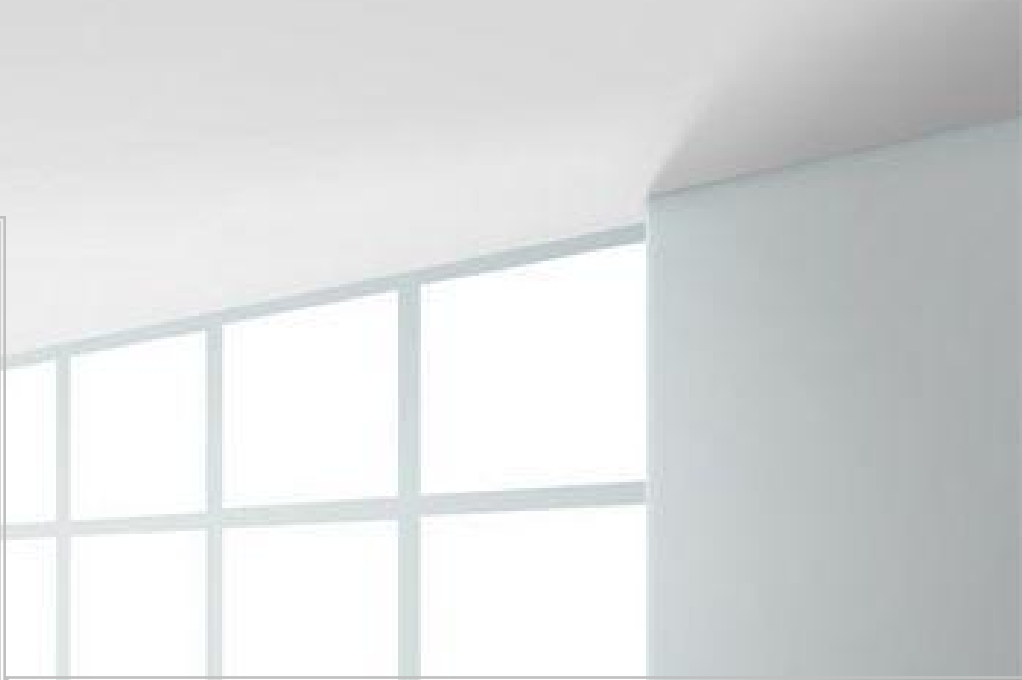
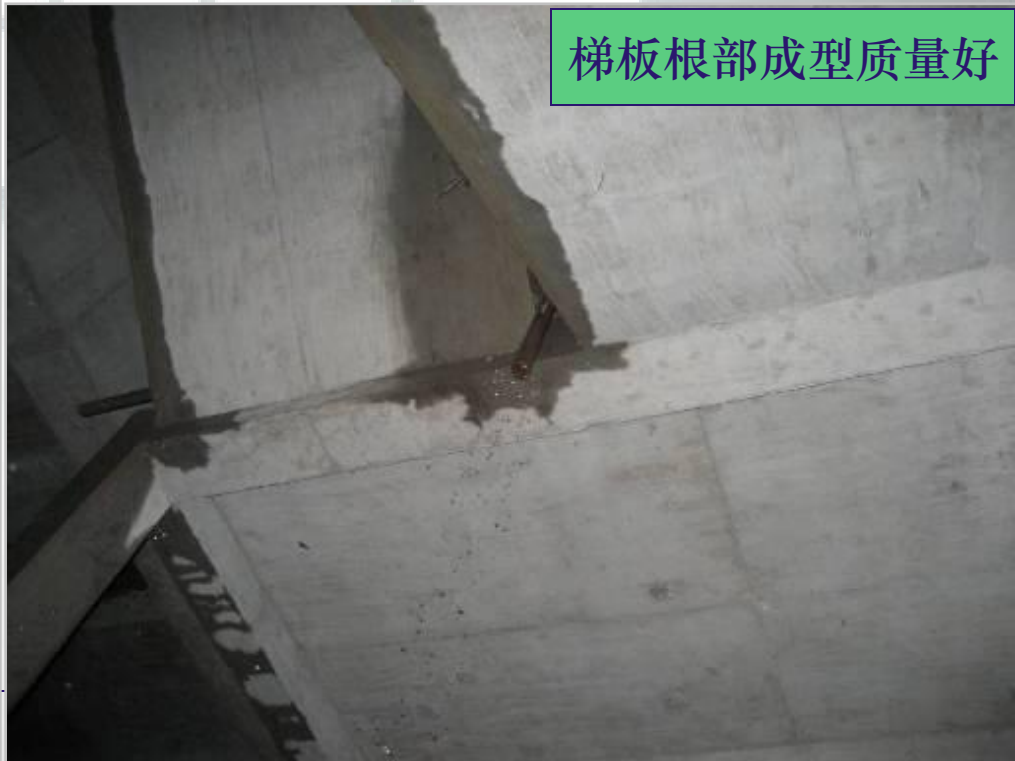
- ① 浇筑砼前柱根部、梁、板底部残留杂物未干净。
- ② 施工缝处理不当。

梯板根部局部夹渣

- ① 梁、板中的杂物采用人工清理然后用水冲洗至柱内根部，柱或短肢墙根部模板开清渣口。
- ② 施工缝是砼接触处，应先将施工缝处的残留的松散砼凿掉，冲洗干净，保持湿润，然后将同标号的水泥浆刷面再浇筑砼。
- ③ 监理在签署砼浇灌许可证前，必须作全面的检查。

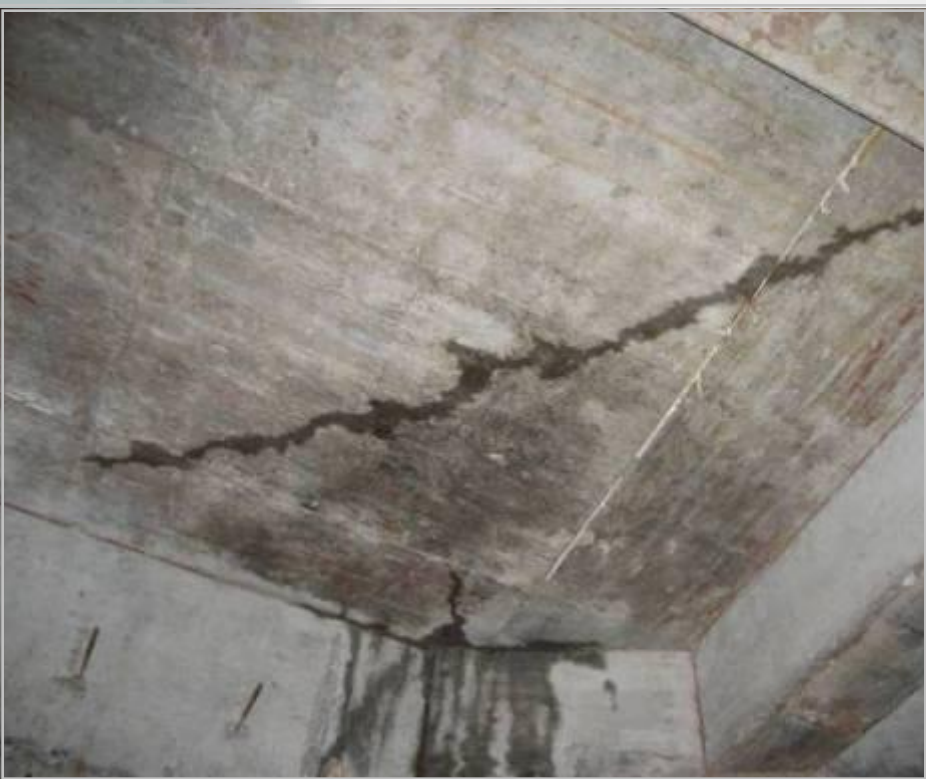
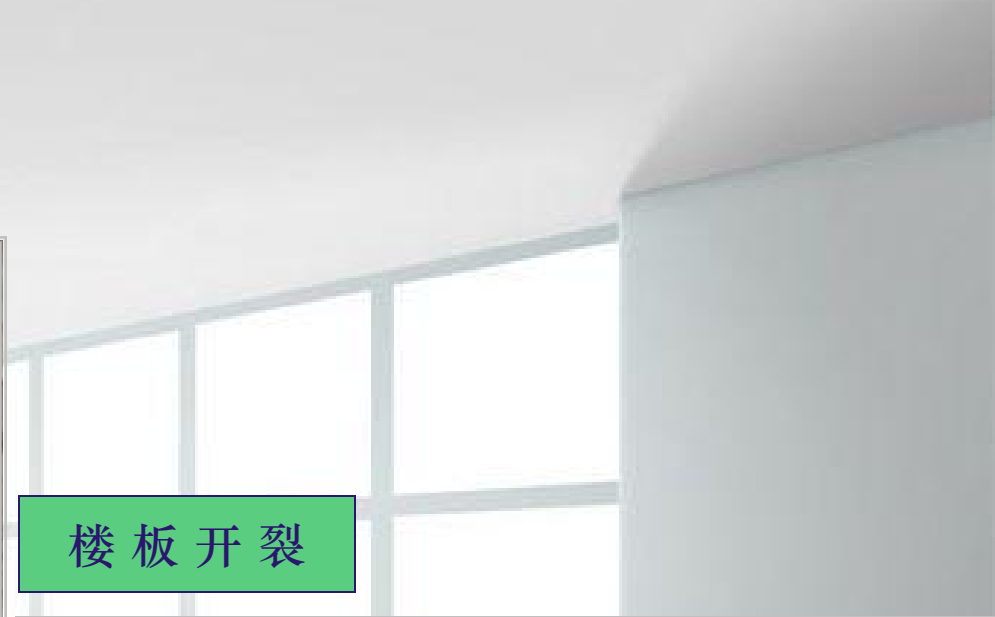
- ① 板面未采取二次赶压收光。
- ② 砼强度未达到1.2Mpa，板面上人、上料产生冲击荷载、搭设支撑。
- ③ 模板支撑未支承在坚硬的基土上，垫板支承面不足，浇筑砼时或早期养护时发生下沉。

楼板开裂

- ① 预拌砼浇筑楼板应采用2m~4m长木枋（60X160木枋）赶平、压实，砼初凝前板面应进行二遍压实收光，严格控制标高和板的浇筑厚度。
- ② 砼初凝后12小时以内应进行覆盖浇水养护（如气温低于50C不得浇水），砼强度达到1.2Mpa后方上人施工，卸料时严禁冲击模板。
- ③ 模板、支撑应有足够的刚度和稳定性，支撑应支承在坚实的基土并有足够的支承面积，支撑应有锁脚杆、水平杆及剪刀撑，使支撑形成整体。

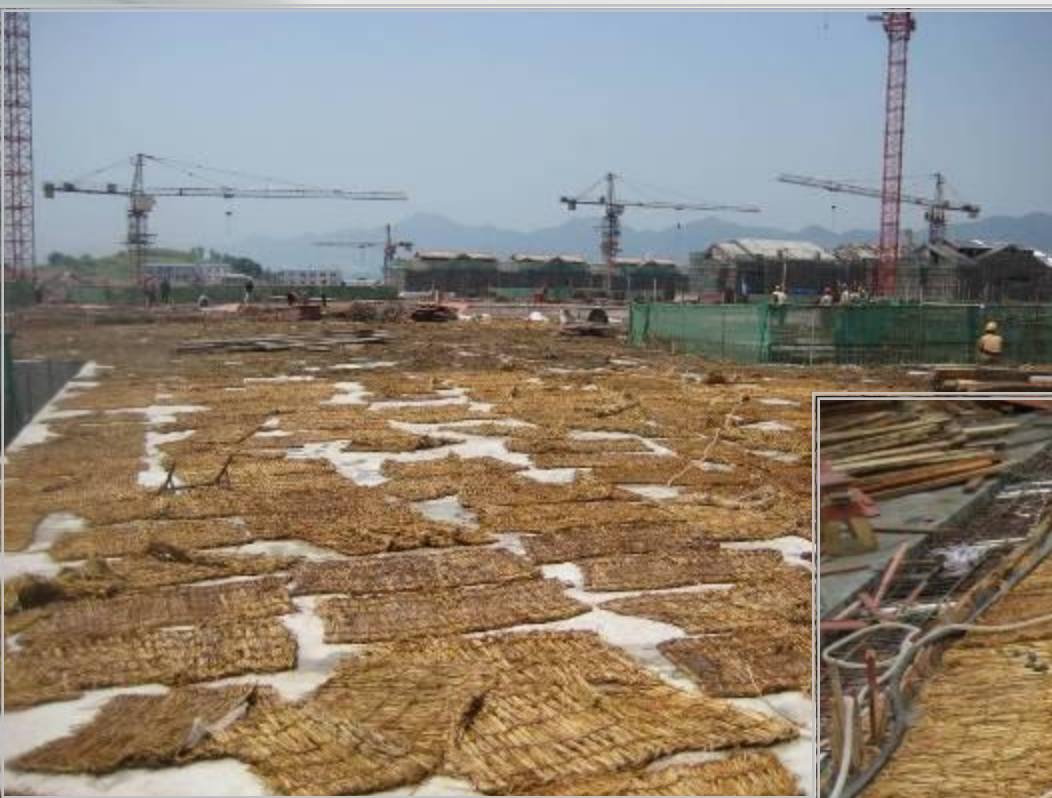
混凝土楼面养护较好

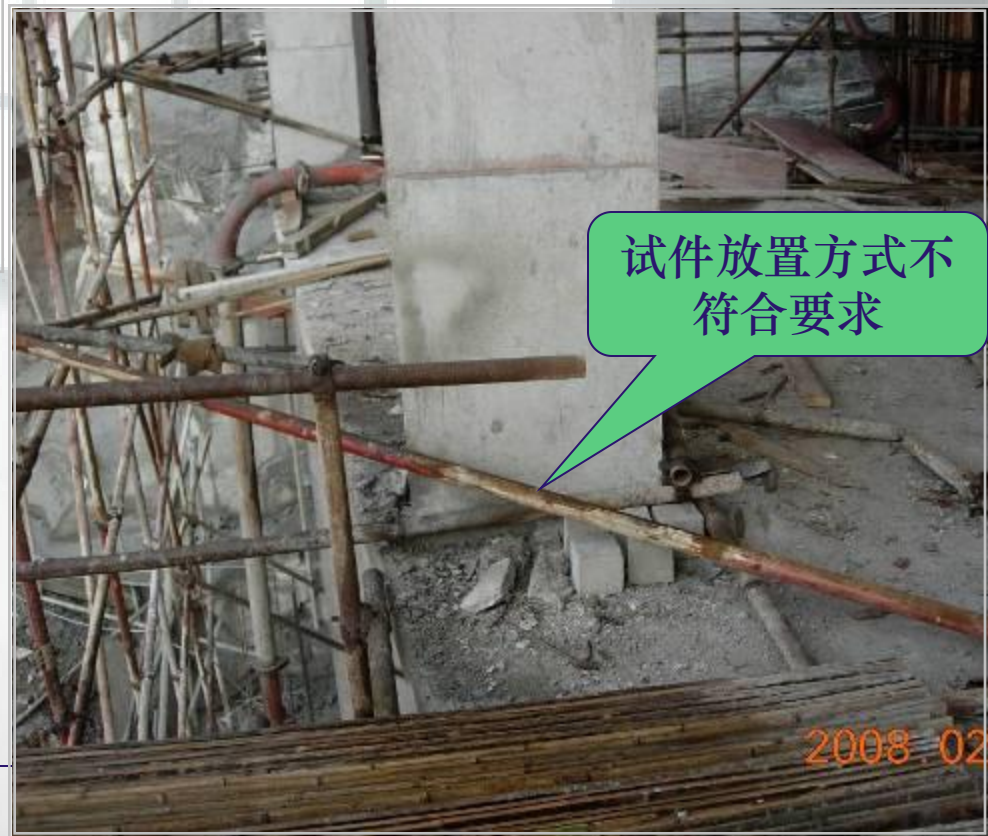
- ① 同条件养护试件未随主体结构上升搁置在楼层上，只养护试件不养护砼构件。
- ② 施工用水管未随主体上升安装在楼层上。

试件放置方式不
符合要求

- ① 同条件养护试件应放置在自制的钢筋盒,二把锁（监理见证取样人员，施工单位时间工各一把），随主体上升搁置在楼层上；养护构件时养护试件，等效养护龄期按日平均温度逐日累计达到 $600^{\circ}\text{C}\cdot\text{d}$ 送检（等效养护龄期不应小于14d，也不宜大于60d）。
- ② 施工用水管采用DN50水管随结构上升各层设置二个取水点。
- ③ 砼构件养护不得少于7d，对掺用缓凝剂或抗掺要求的砼，养护不得少于14d，砼表面应保持湿润。
- ④ 现场检查到位。

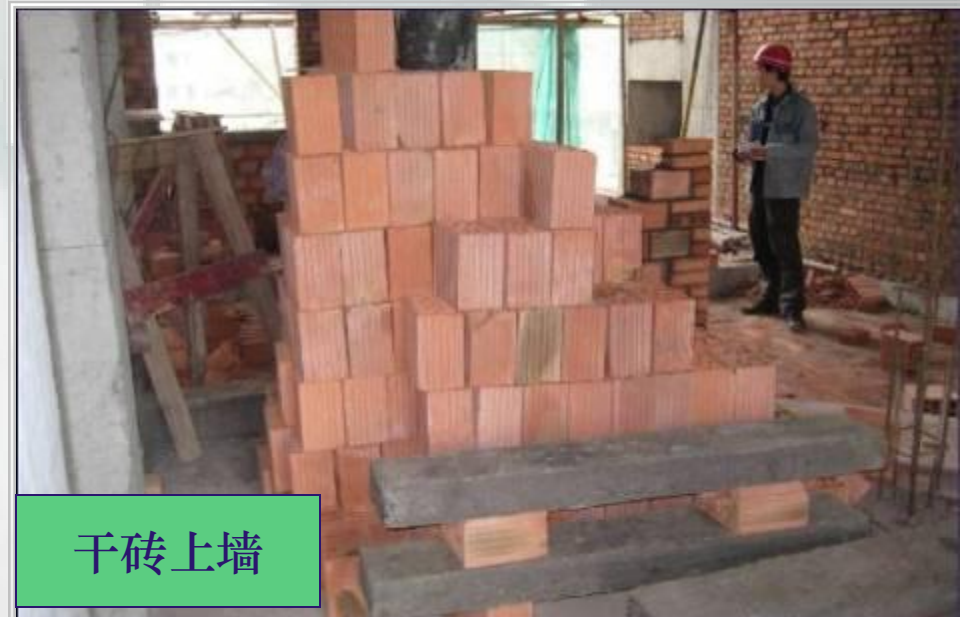
危害性：干砖墙影响砂浆与砖的粘结力，造成吸水较快，砂浆保水性差，和易性很差，砌筑时铺摊和挤浆困难，砂浆强度减低。

干砖上墙

- ① 砖应在砌筑前提前1~2d浇水湿润，待砖表面凉干后使用，严禁干砖上墙砌筑。
- ② 加强管理。

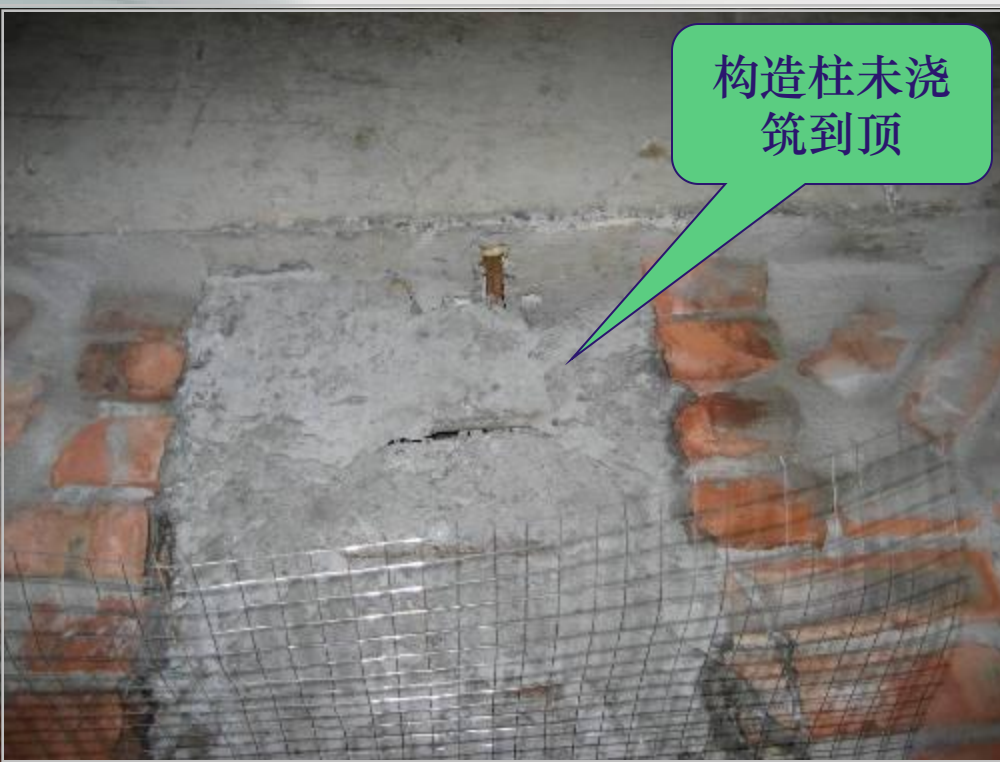
构造柱顶模板安装未设置斜模进料口，浇筑砼时未插钎捣实。

构造柱未浇筑到顶

构造柱安装模板应在顶部安装45°（宽度250mm，高度应比梁底高30~50mm）的斜模进料口，浇筑细石砼时用榔头轻敲模板，钢筋插钎捣实。

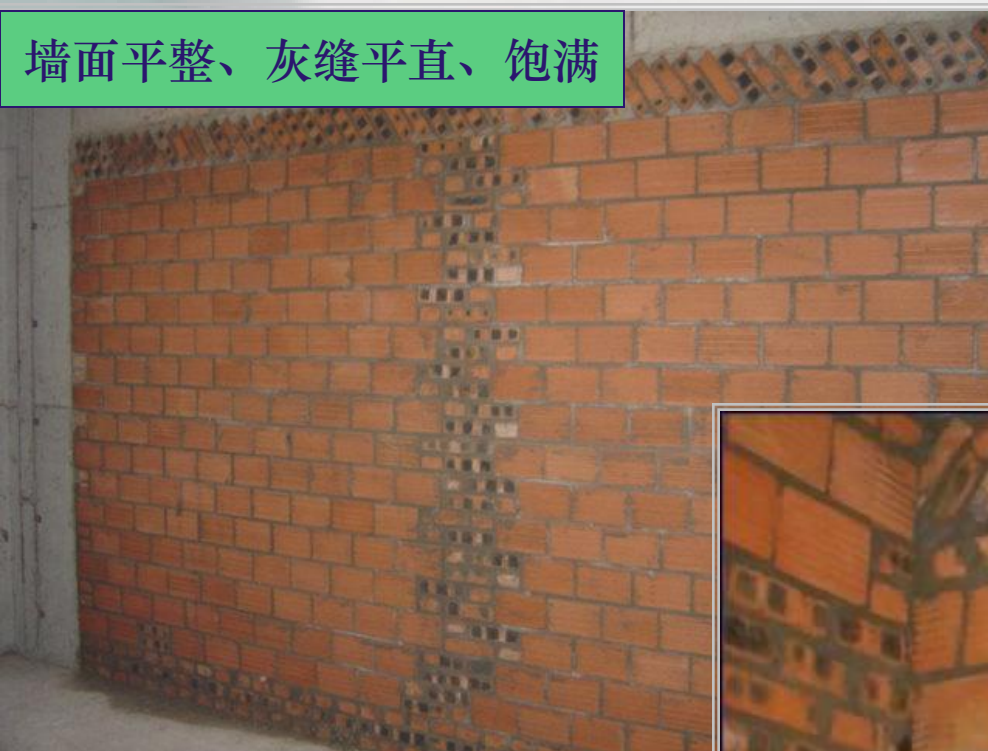
墙面平整、灰缝平直、饱满

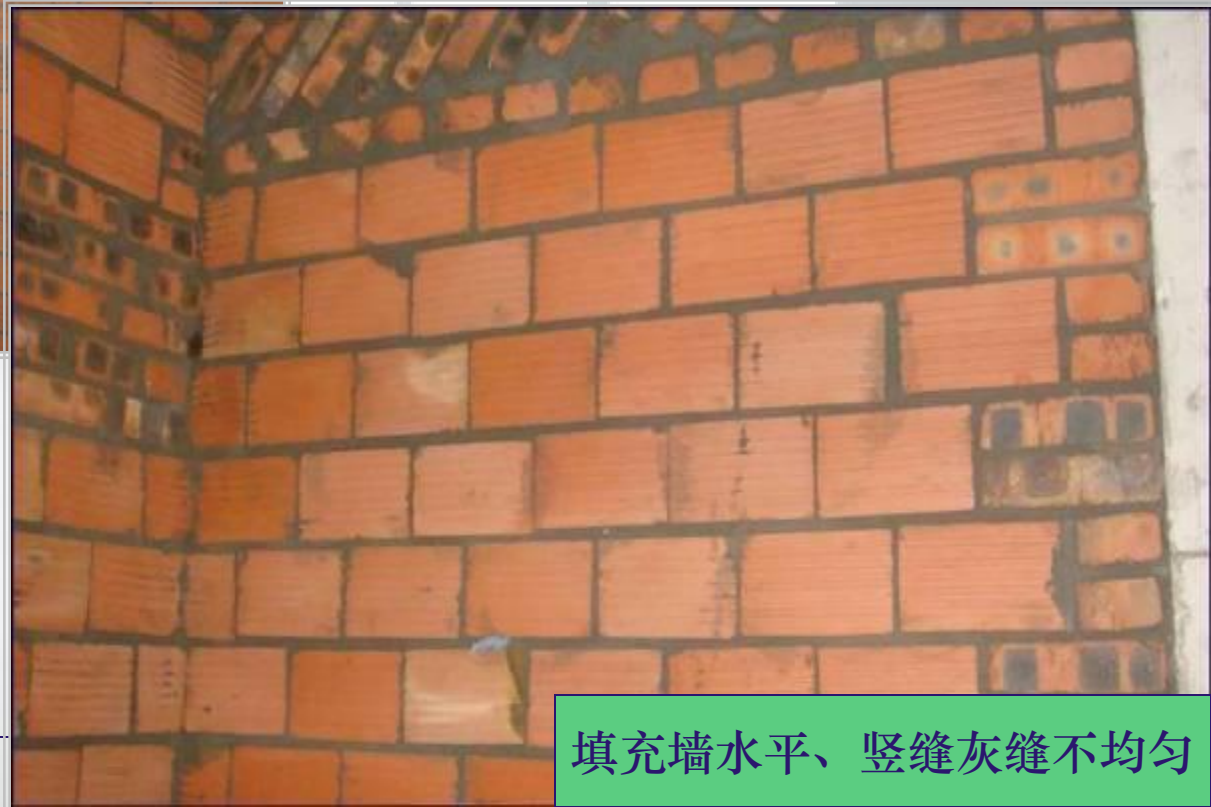
墙体砌筑前未按砌块模数设置皮数杆或未在砼结构柱上标注控制水平灰缝尺寸。

填充墙水平、竖缝灰缝不均匀

- ① 砖混结构的建筑物应在四大角设置皮数杆，框架（短肢墙）结构的填充墙应在柱（短肢墙）标注砌砖模数（沿高625mm弹水平线）控制水平灰缝。
- ② 砌体的灰缝应横平竖直，厚薄均匀，水平灰缝厚度宜为10mm，但不应小于8mm，也不应大于12mm。

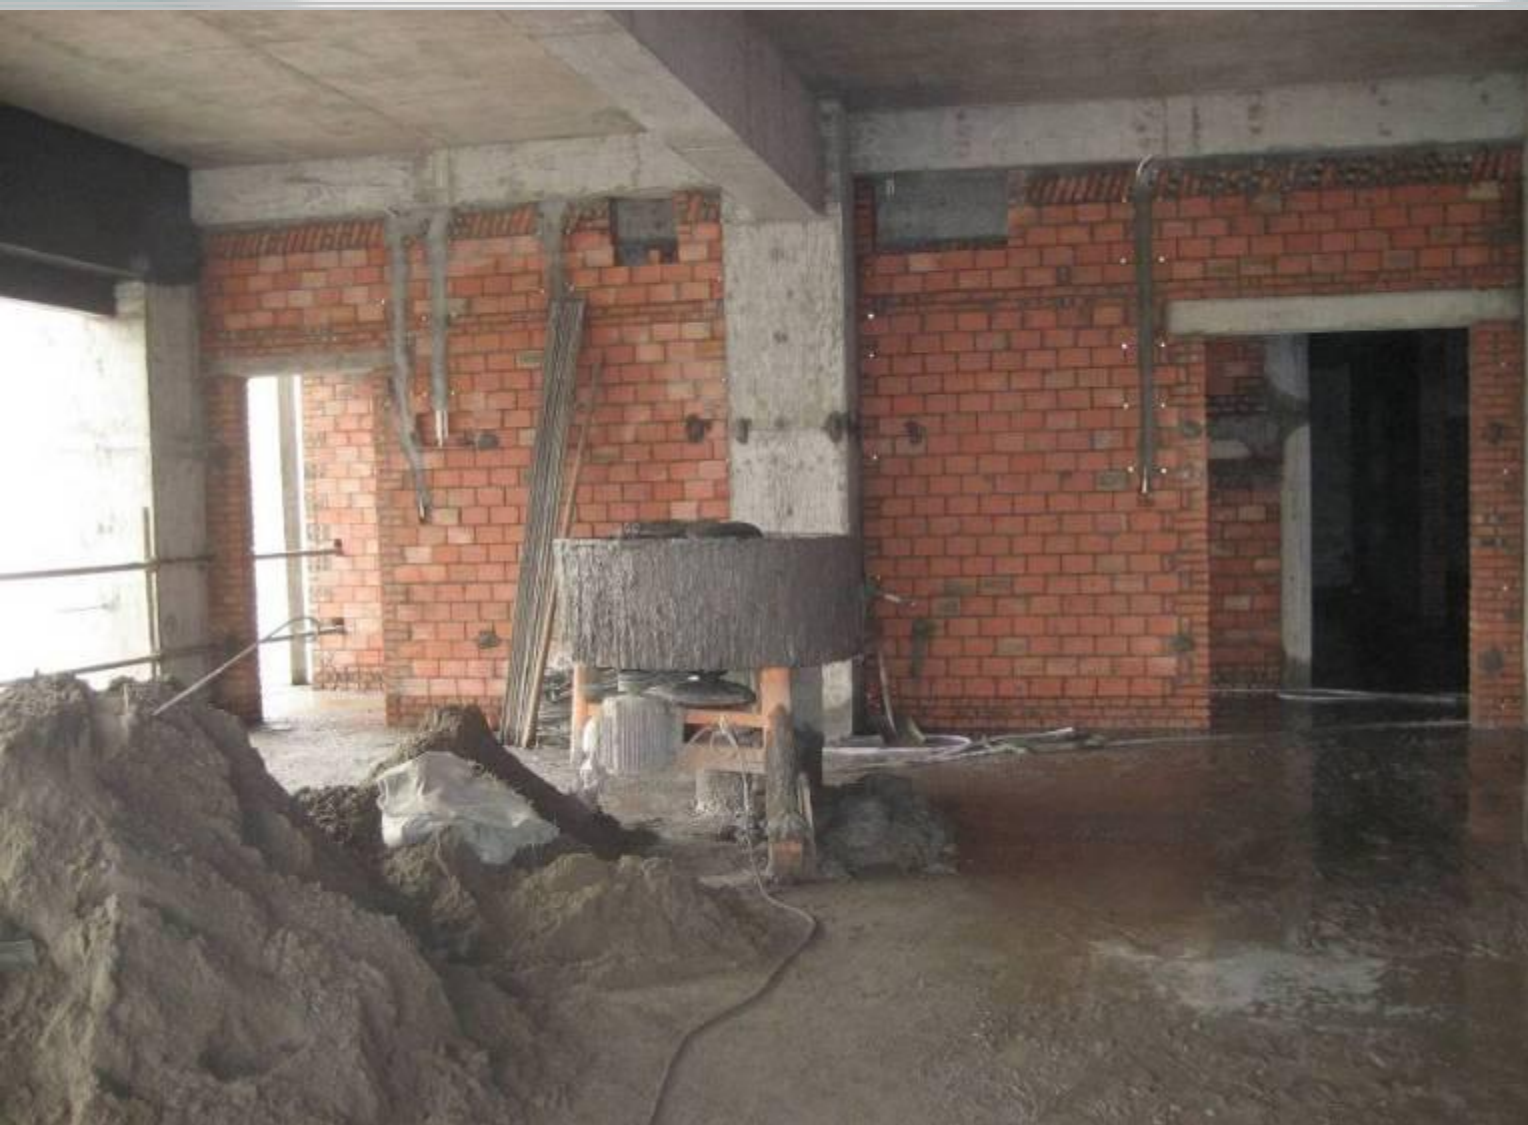
- ① 抹灰未作施工配合比（配合比由试验室出具），拌合时无磅秤计量。
- ② 砂浆拌合机采用卧式搅拌机。
- ③ 未按配合比添加外加剂。

室内墙体抹灰
使用卧式拌合
机，无计量及
配合比挂牌

- ① 按设计配合比配置施工配合比，严格计量（重量比）。
- ② 砂浆拌合应采用立式砂浆拌合机，不允许使用卧式搅拌机，严禁在楼层内搅拌（见《重庆公司工程部施工现场砂浆拌制管理规定》）。
- ③ 现场配制的砂浆，如要添加外加剂等，应按设计要求请试验室出具配合比，施工中严格挂牌执行。

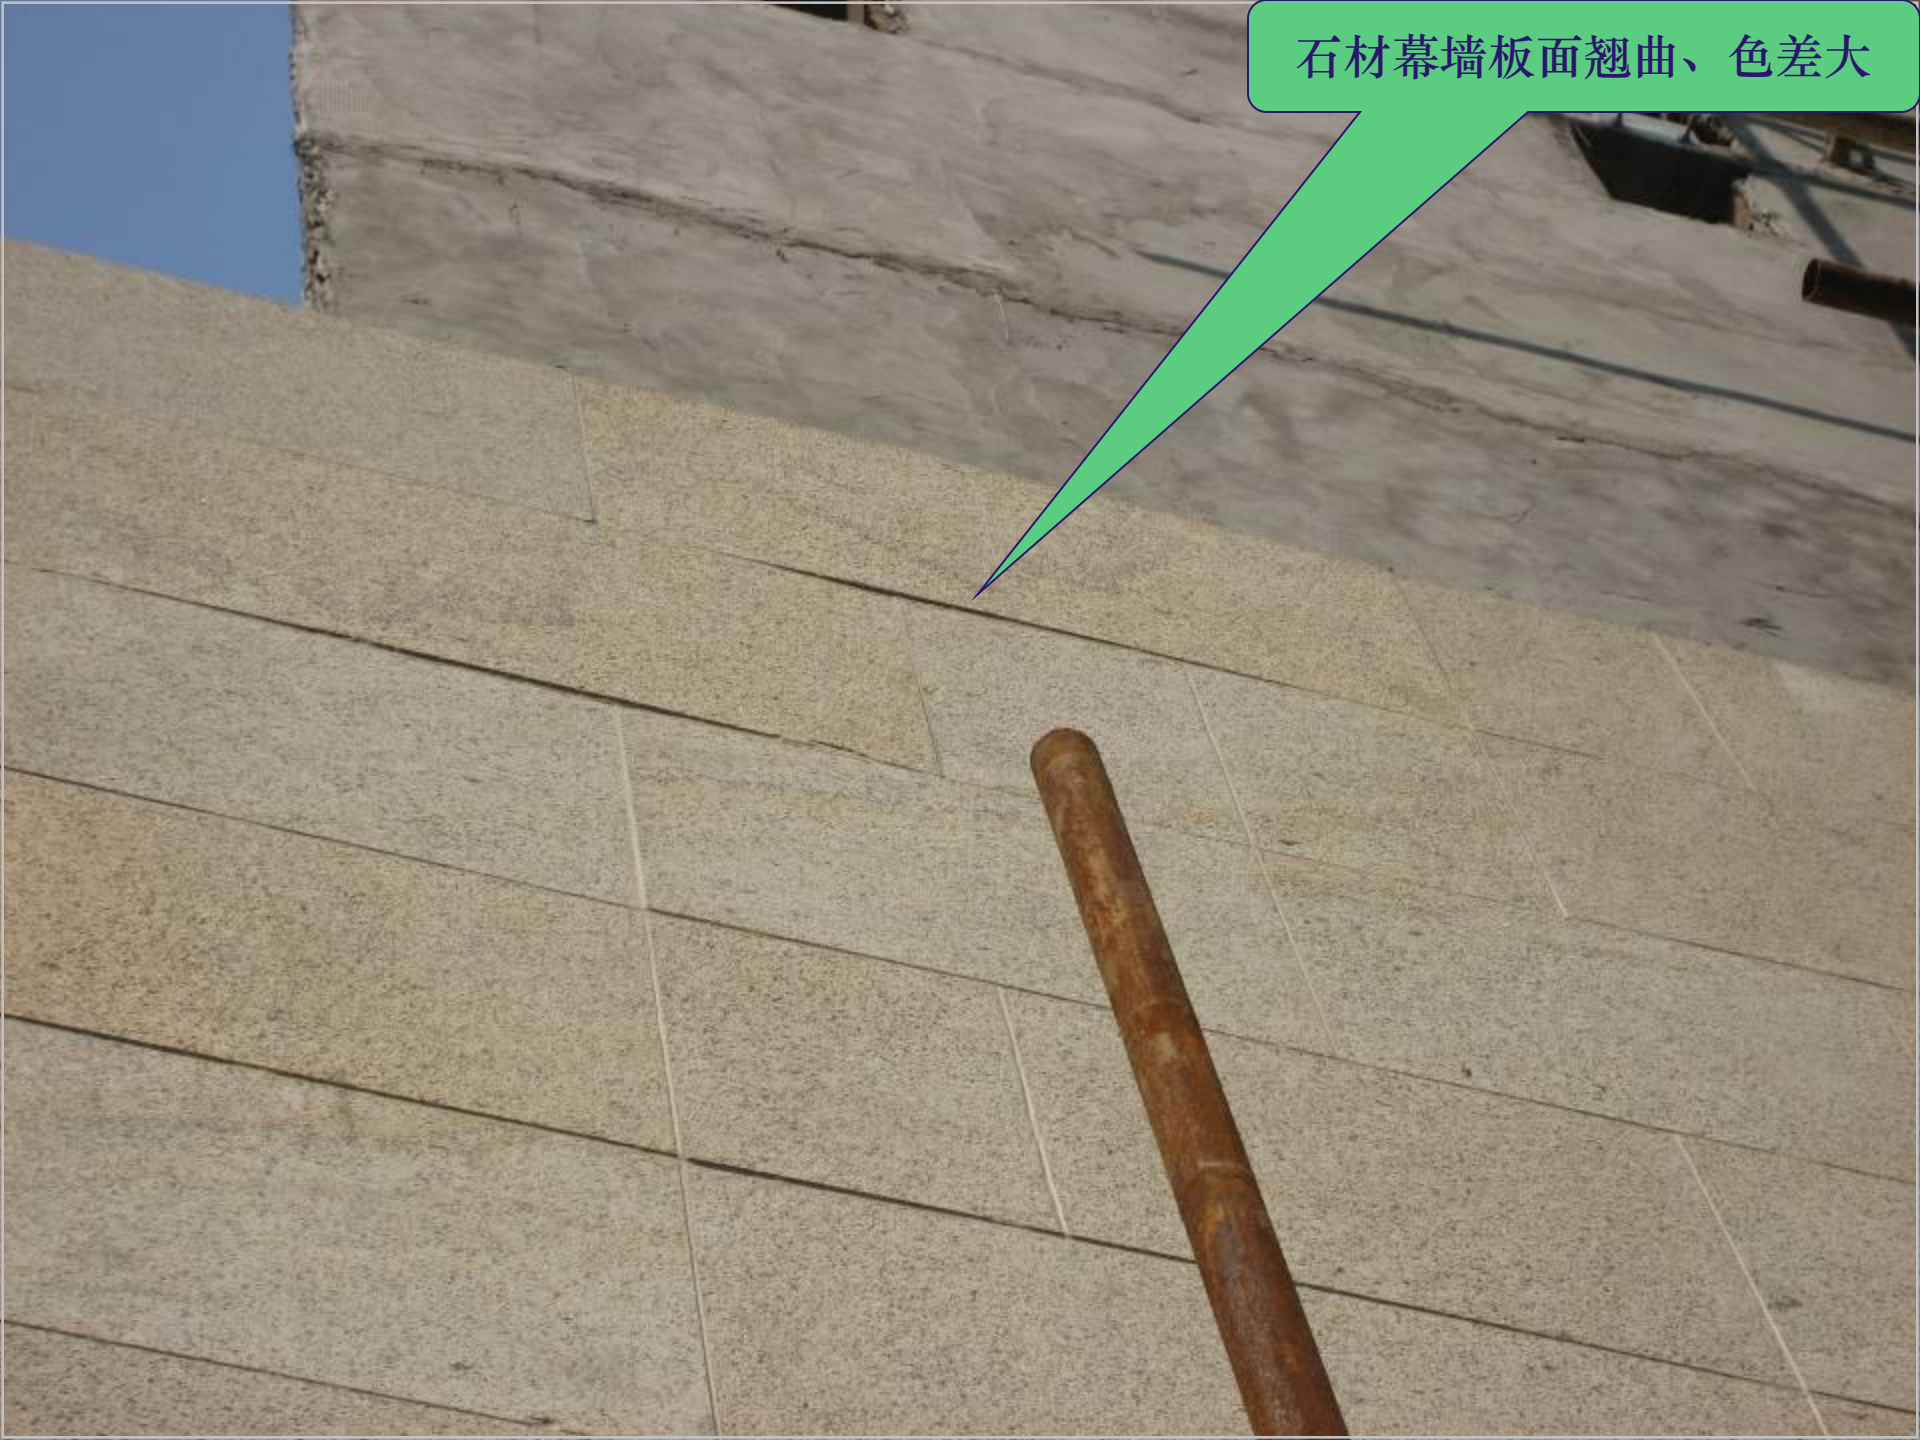
墙砖及石材和构配件进场验收不严格，施工时未试拼，操作不当。

石材幕墙板面翘曲、色差大

- ① 材料进场应认真进行验收检查，面砖、石材的表面应光洁、方正、平整、质地坚固，其品种规格、尺寸、色泽或图案应均匀一致，按规定进行抽验。
- ② 施工前应作样板，屋面机房处墙面试拼，检验后（抗拨）合格后方能大面积施工，面砖拼缝宜采取勾缝。
- ③ 外墙干挂石材幕墙应对龙骨和后置埋件进行严格的隐蔽验收（节点、防锈等检查）石材的连接件应为不锈钢，严禁使用镀锌件。
