建筑工程常见质量缺陷及防治措施

开发管理中心二〇一九年三月

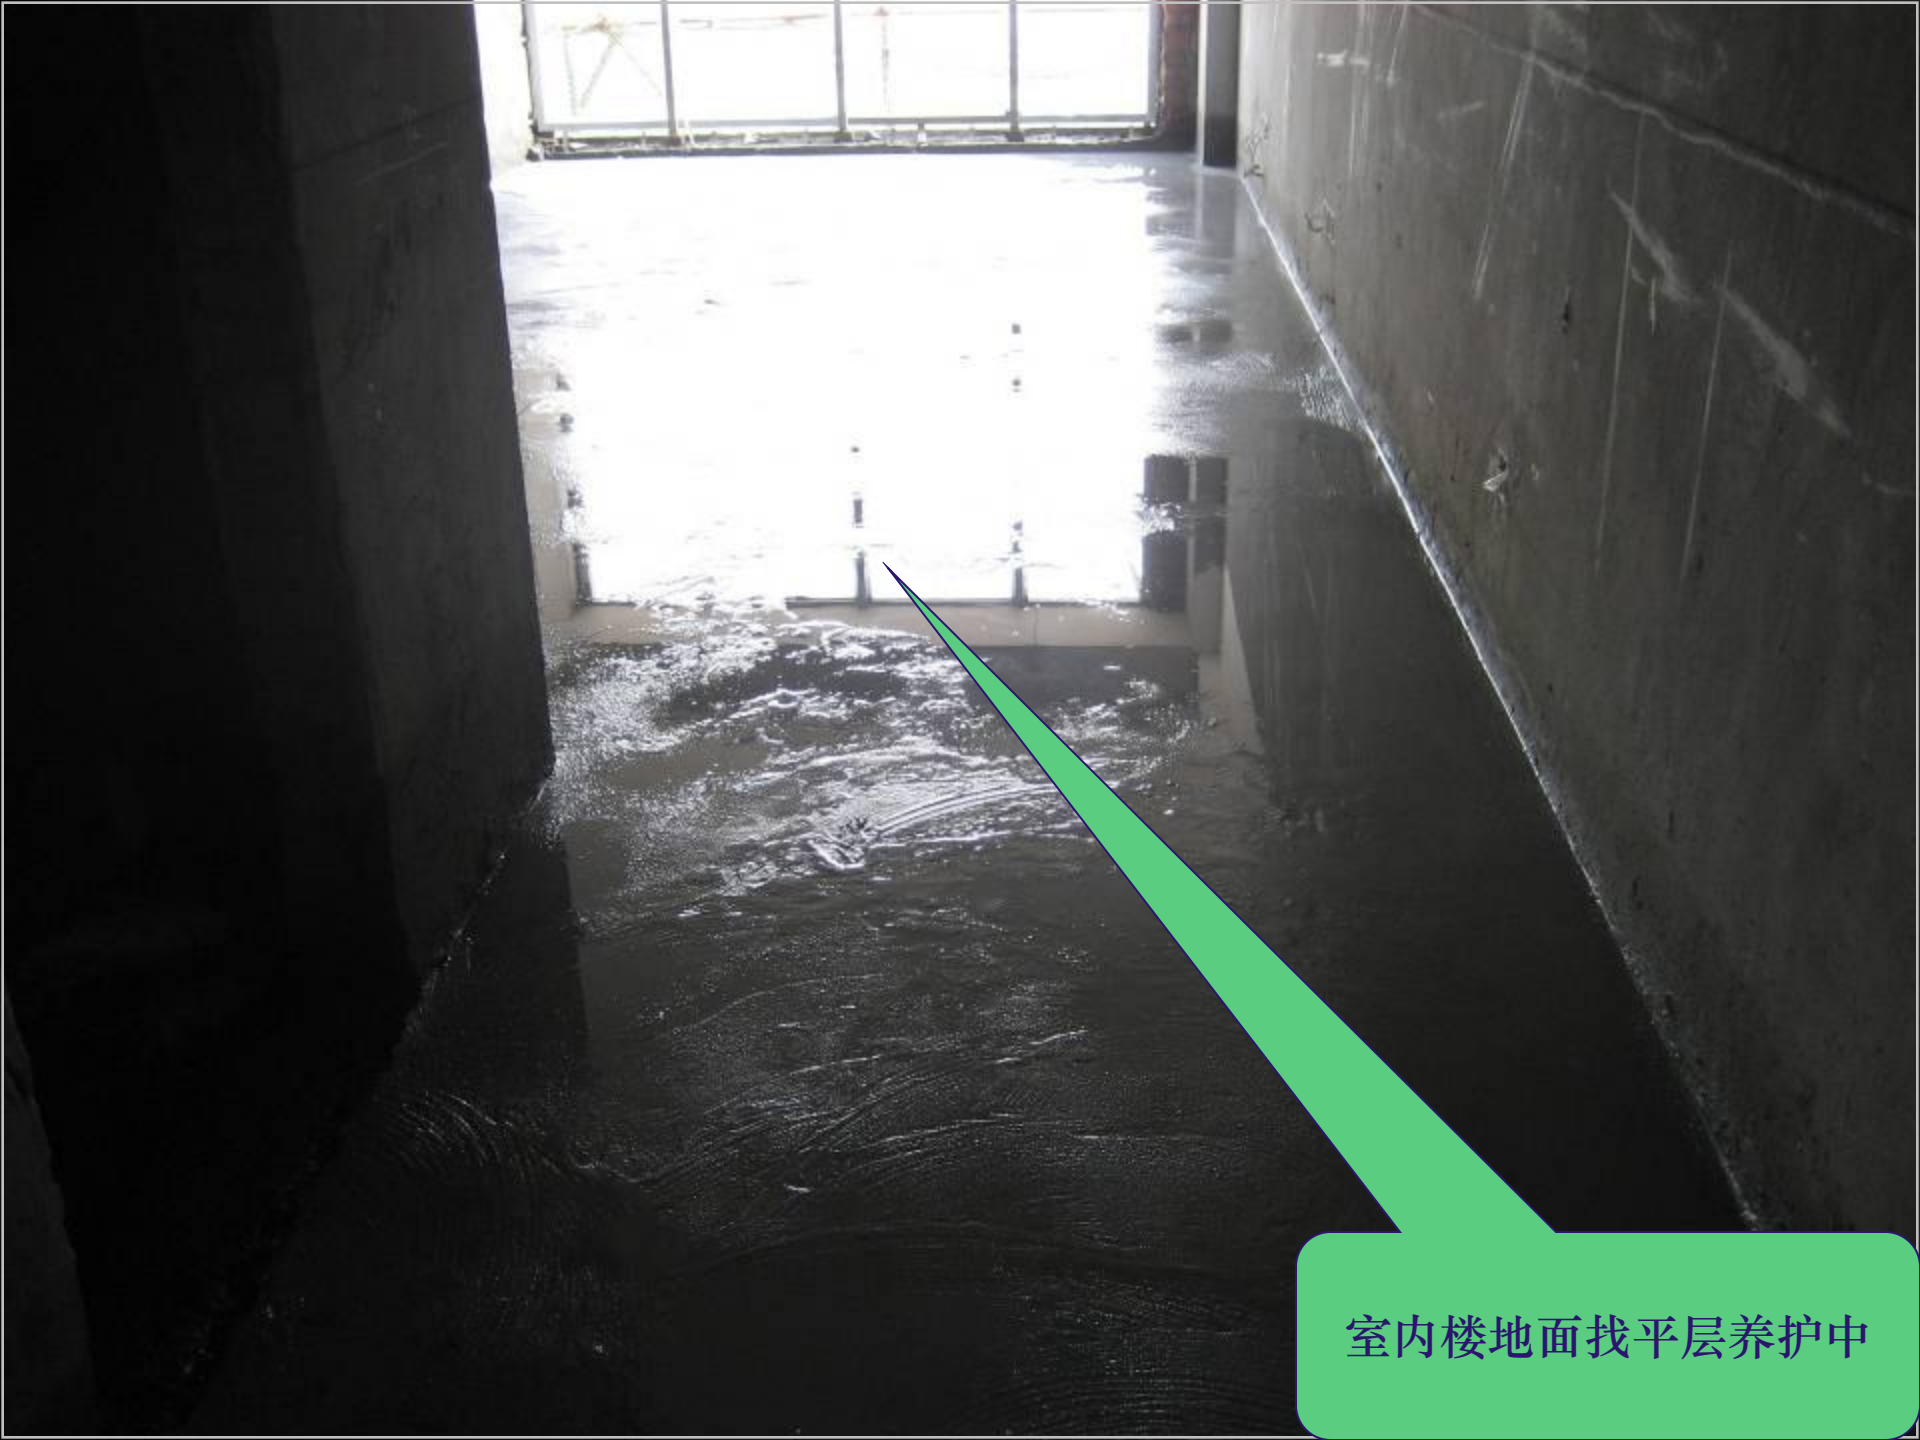
室内楼地面找平层养护中

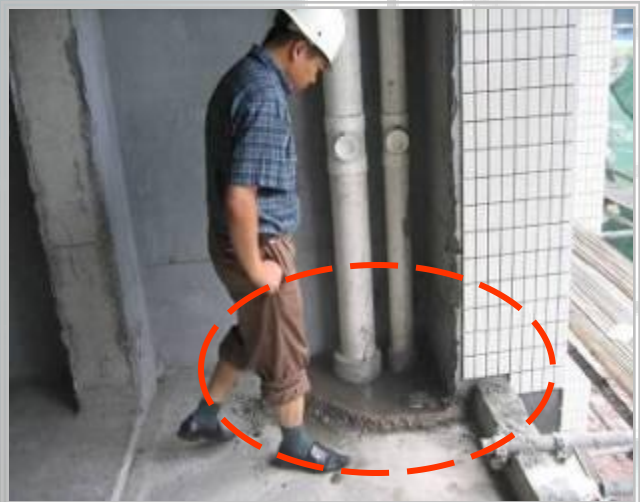
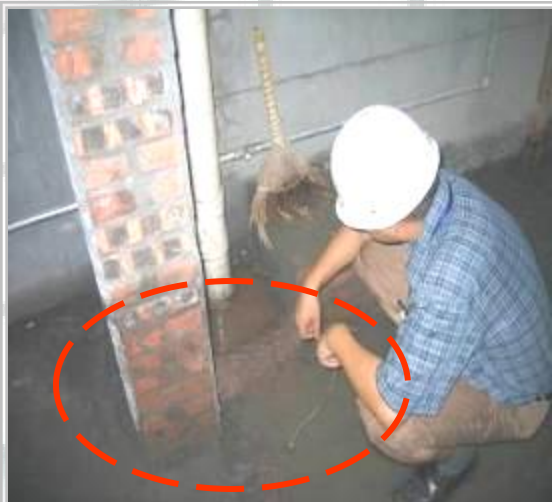
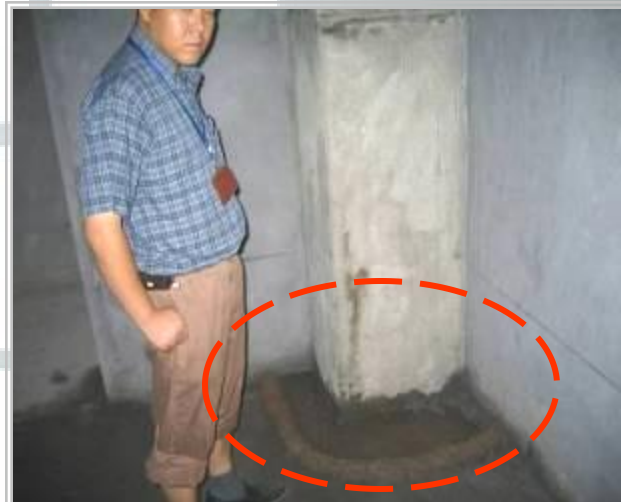
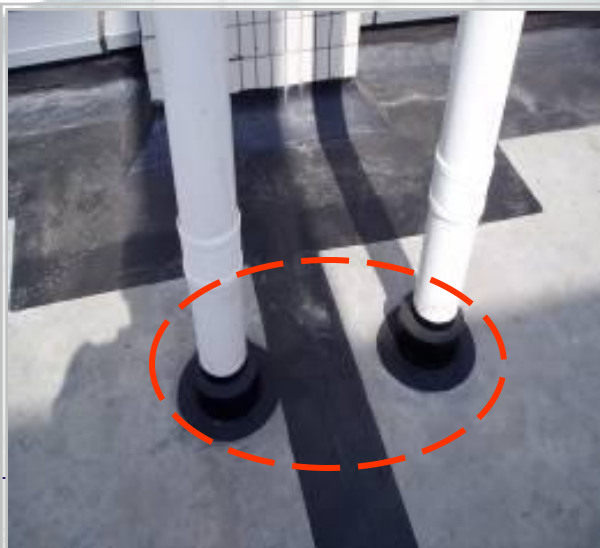
管根及烟道根部撑补后结构关水试验

管根防水加强处理

- ① 凡有返水要求的房间（如卫生间）管道套管应加设带止水环的金属套管或塑料止水环，安装在阳台、厨房内的套管，其顶部应高出装饰地面50mm，底部应与板底相平，套管与管道之间的缝隙应用沥青油麻填实，端面光滑。
- ② 套管与楼板、烟道与楼板的缝隙应用细石砼内掺微膨胀剂（板底撑模）捣实（分2次浇筑），缝隙 $\geq 50\text{mm}$ 应附设 $\Phi 6$ 环形箍和板筋焊接，细石砼初凝后，蓄水养护不渗漏后再进行防水施工。
- ③ 套管、烟道后塞口处防水应加强。

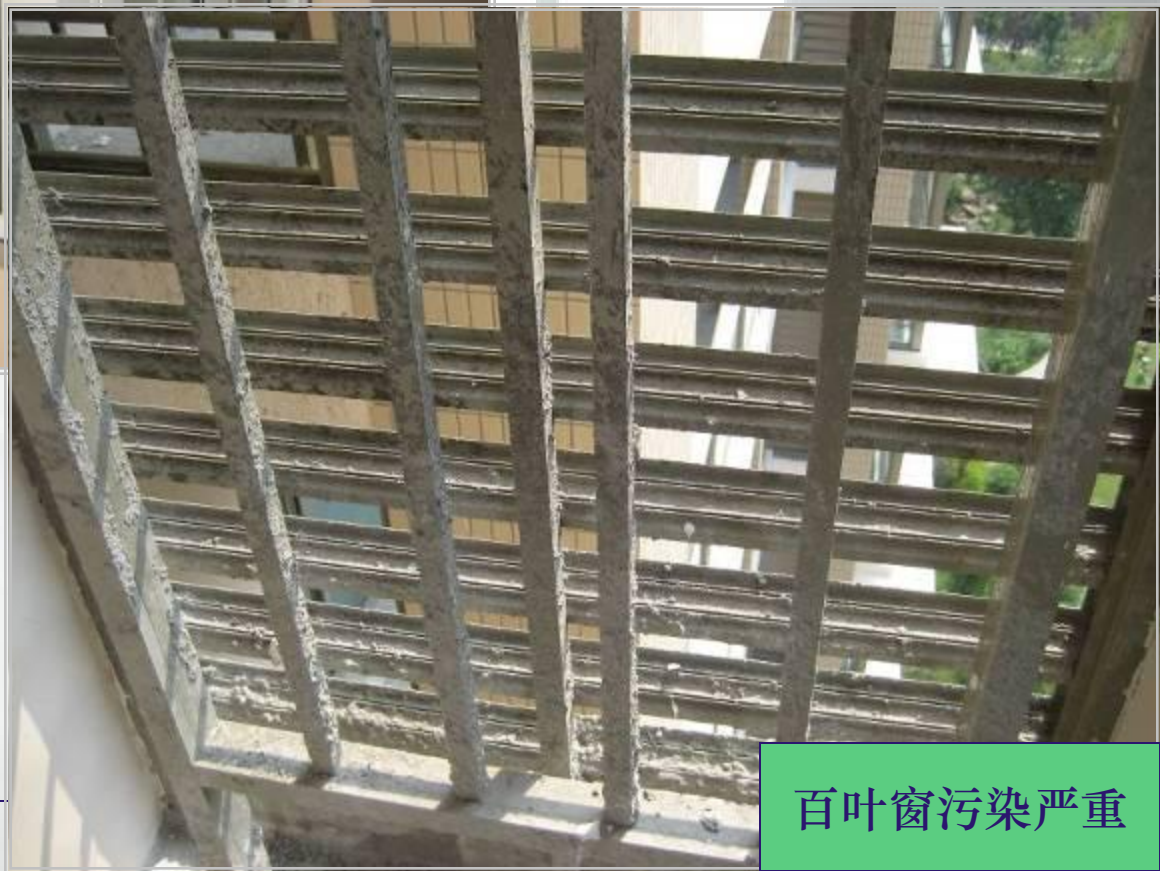
施工单位未按成品保护方案进行操作。

百叶窗污染严重

- ① 安装好的玻璃护栏应在玻璃表面涂刷醒目的图案或警示标识，以免因不注意而碰、撞到玻璃护栏。
- ② 安装好的木扶手应用泡沫塑料等柔软物包好、裹严，防止破坏、划伤表面。
- ③ 铝合金门窗框应有保护胶纸和塑料膜封贴包扎，再进行门窗框与墙体之间缝隙的填嵌和洞口墙体表面装饰施工，以防止水泥浆、喷涂材料等污染。
- ④ 铝合金窗接地焊接时，应采取措施防止电焊火花损坏周围的铝合金窗型材、玻璃等材料。
- ⑤ 严禁在安装好的铝合金门窗、栏杆扶手、玻璃护栏上安放脚平架，悬挂重物，经常出入口的门洞口，应及时用木板保护门框，严禁踩踏、碰擦。
- ⑥ 交工前撕去保护层时，要轻轻剥离，不得划破、剥花铝合金表面氧化膜。

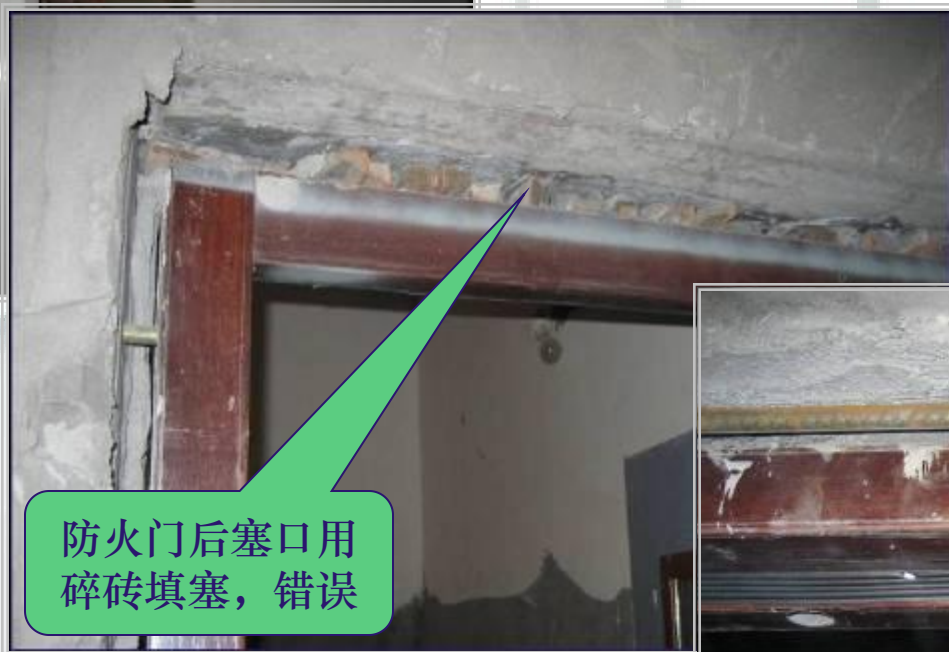
过梁标高未控制好，图施工方便，未考虑开裂、脱落，影响使用功能。

防火门后塞口用
碎砖填塞，错误

门框与墙体缝隙 $\geq 60\text{mm}$ 应采取植筋，大于 $20\sim 55$ 的缝隙应采取钢丝网锚固，用细石砼捣填。

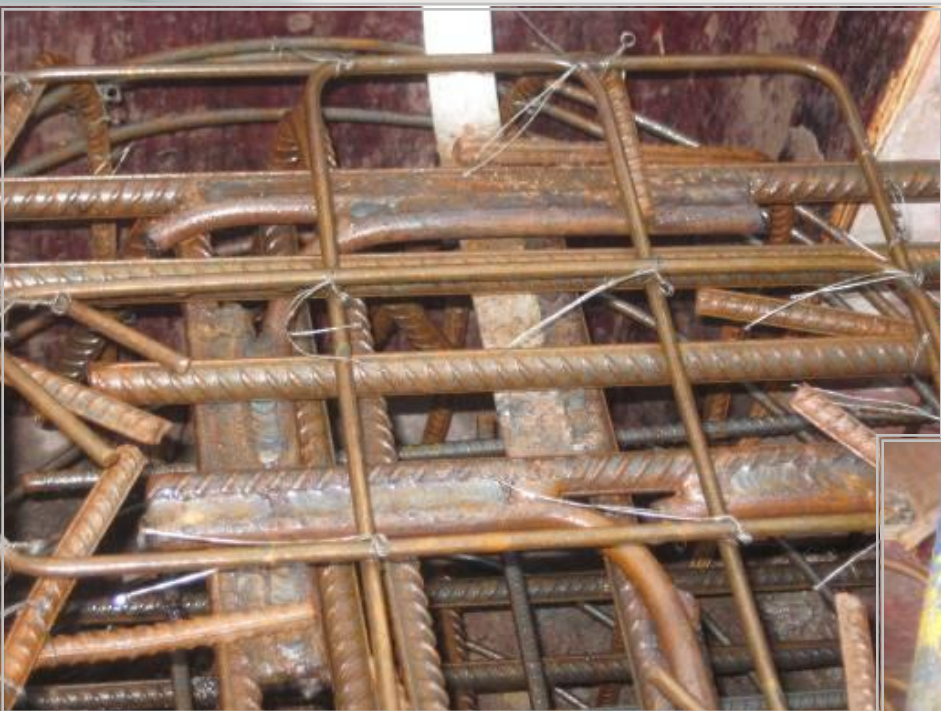
均压环焊接质量较好

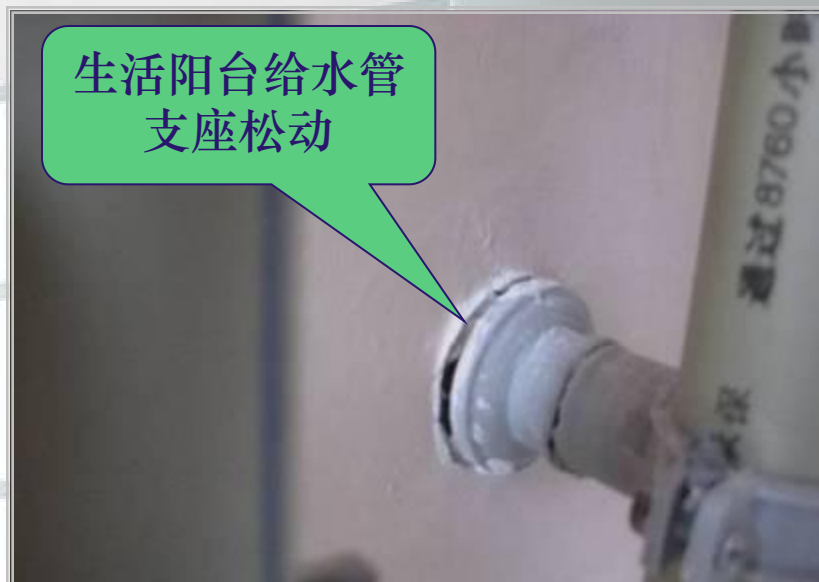
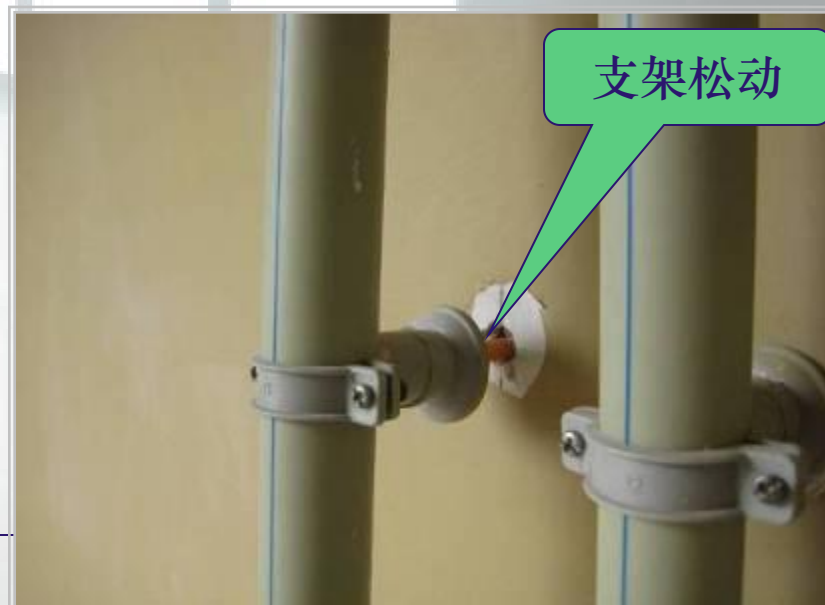
钻孔过大，膨胀管过短，支座处墙体为空心砖。

- ① 根据膨胀管的规格，合理选择钻头。
- ② 充分考虑外保温厚度，选购长度合适的膨胀管。
- ③ 管道提前定位的情况下，砌体施工时将支座处的砖改成实心砖，或安装前将支座处的空心砖换成砣。

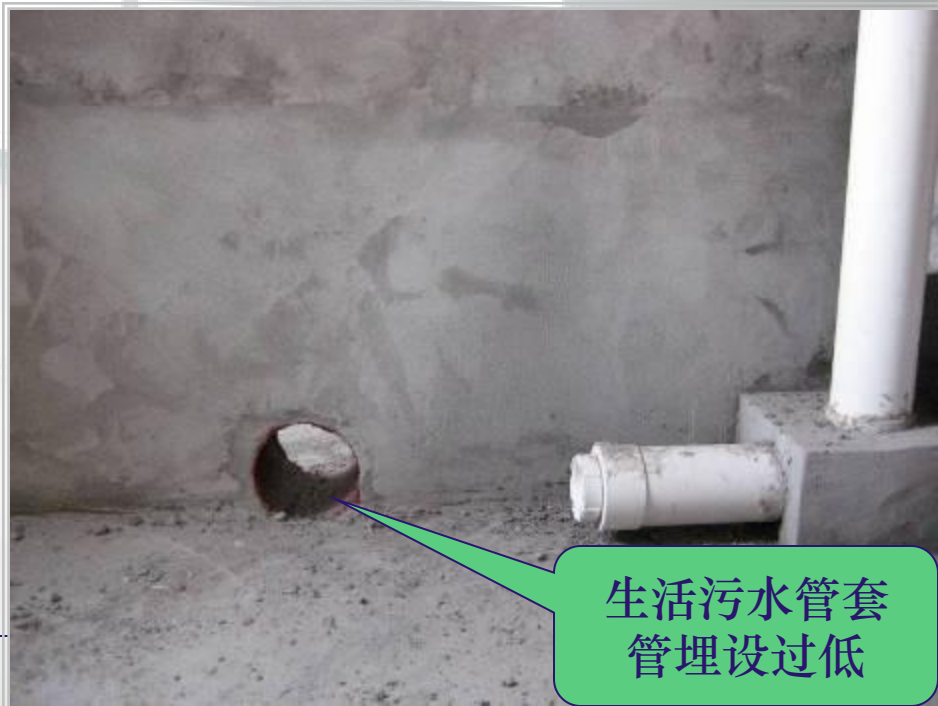
此现象发生在两相邻的卫生间共用一根排污立管的现场，二卫生间之间的梁上排水管套管低于立管三通。

- ① 结构施工预埋套管时与卫生间底板的关系控制不准确。
- ② 三通安装时没有顾及套管高度的相互关系。

- ① 套管预埋时考虑稍高一些。
- ② 先安立管时尽可能将三通的高度降低。

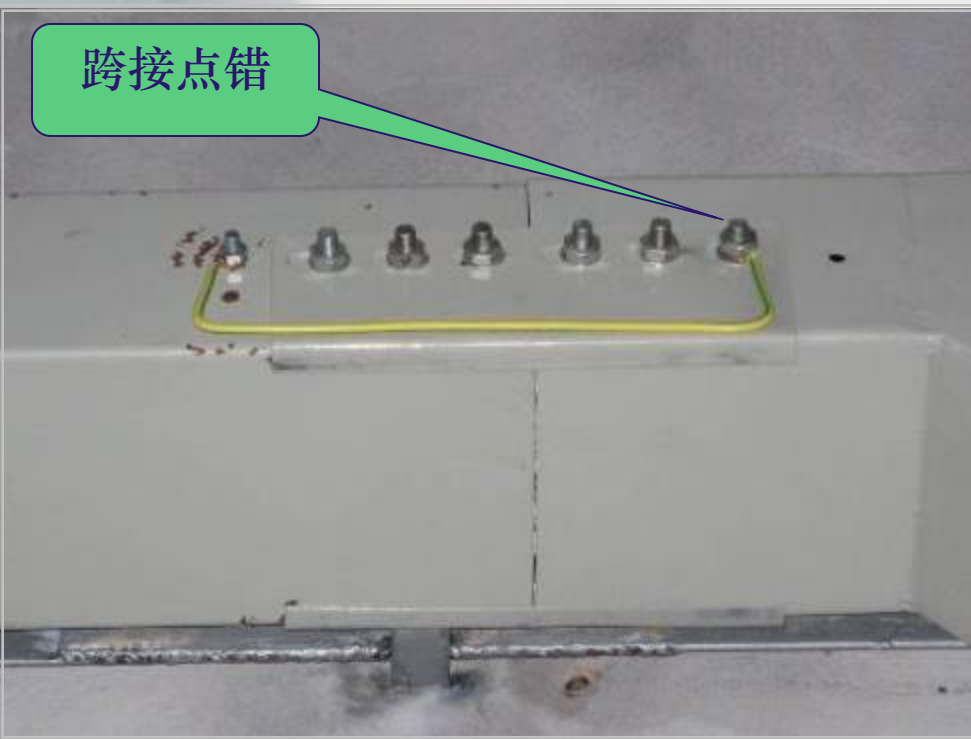
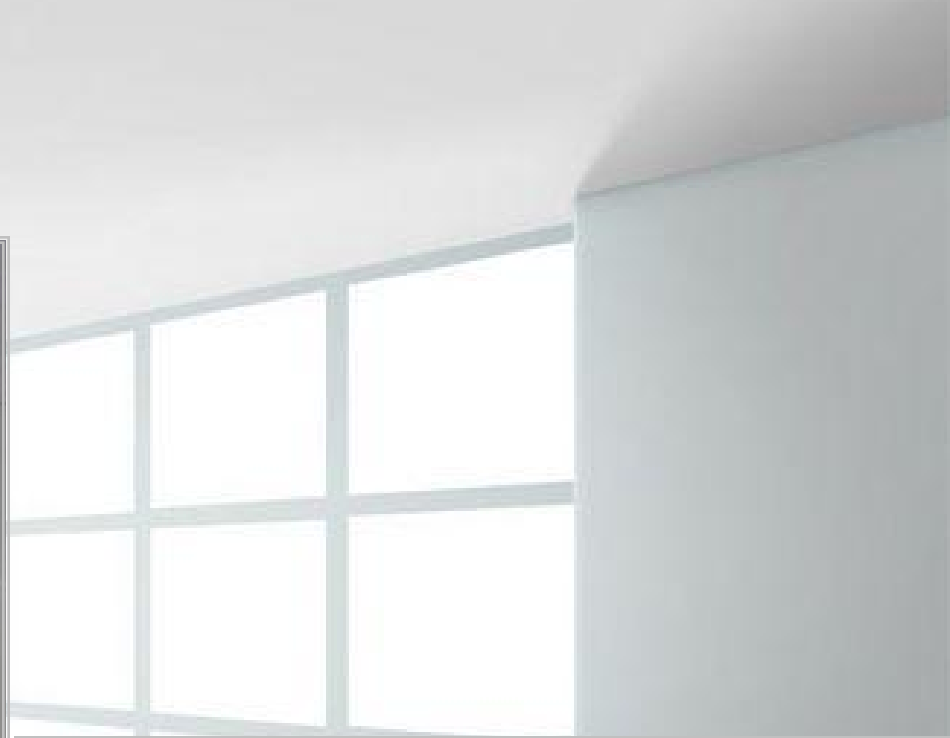
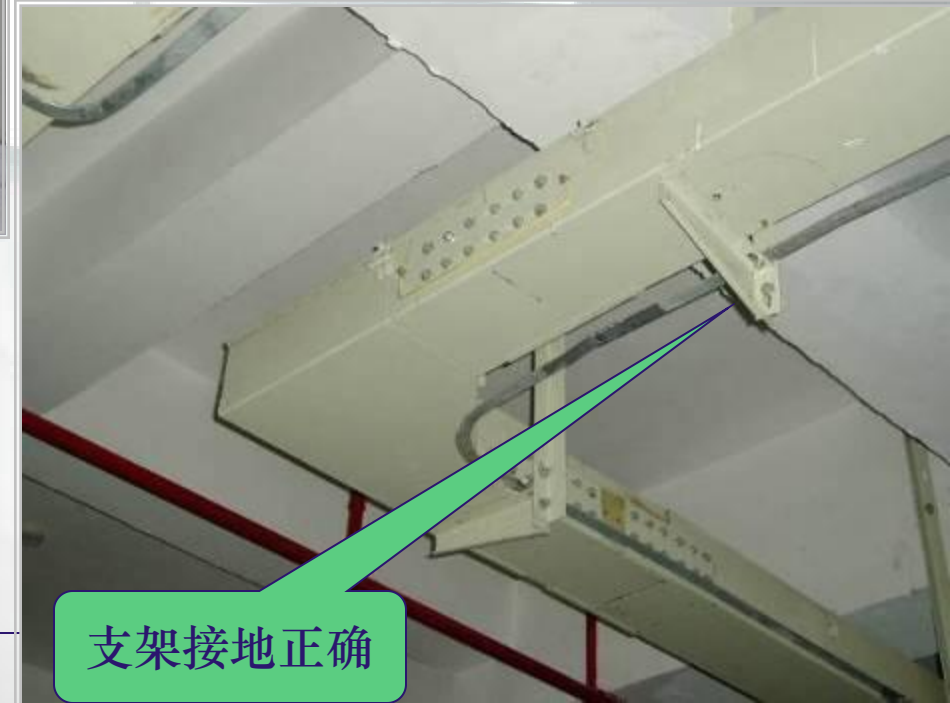
未作样板带路、班组交底不透、监理督促不力。

跨接点错

② 根据《电缆线路施工及验收规范》（GB50168—2006）4.2.9条和《建筑电气工程施工质量验收规范》（GB50303—2002）12.1.1条规定：金属电缆支架全长均应有良好的接地；金属电缆桥架及其支架和引入或引出的金属电缆导管必须接地（PE）或接零（PEN）可靠；均为强制性标准，应严格执行。

③ 《建筑电气工程施工质量验收规范》（GB50303—2002）中12.1.1条第2款规定：非镀锌电缆桥架间连接板的两端跨接铜芯接地线，接地线最小允许截面积不小于 4mm^2 亦为强制性标准。

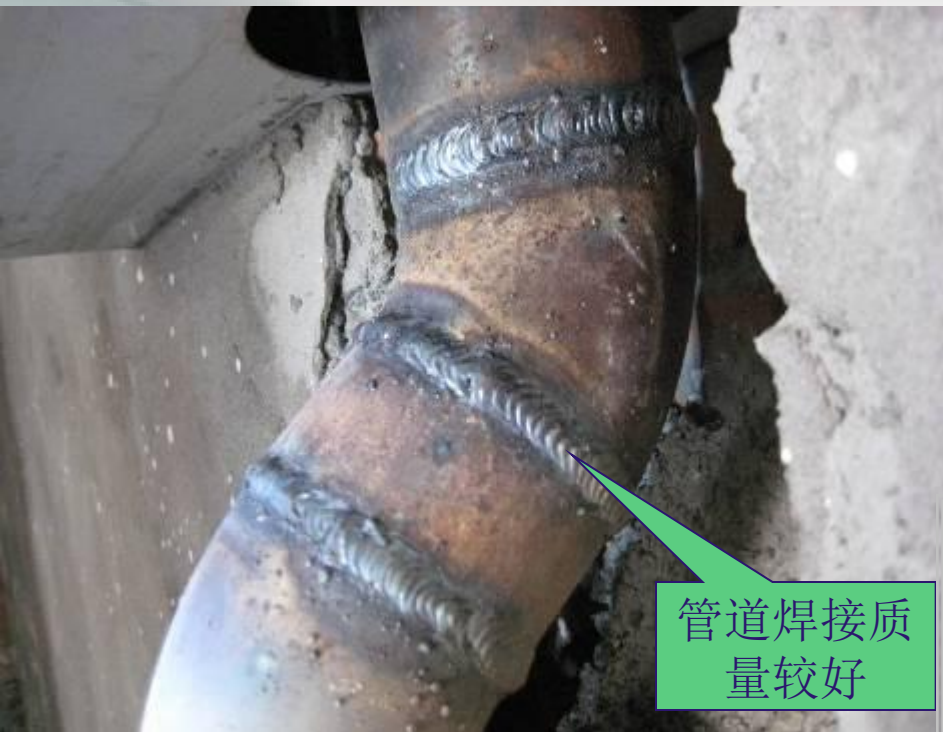
管道焊接质量较好

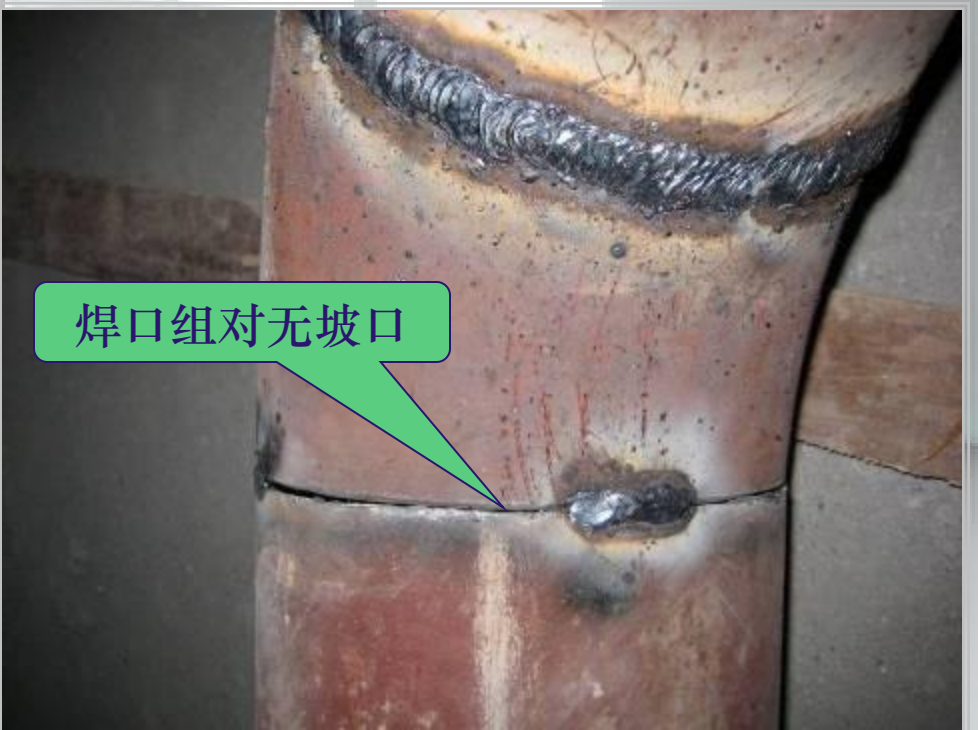
焊口组对无坡口

根据《气焊、手工电弧焊及气体保护焊焊缝坡口的基本形式与尺寸》（GB985-88）
《现场设备、工业管道焊接工程施工及验收规范》（GB50236-98）的规定：

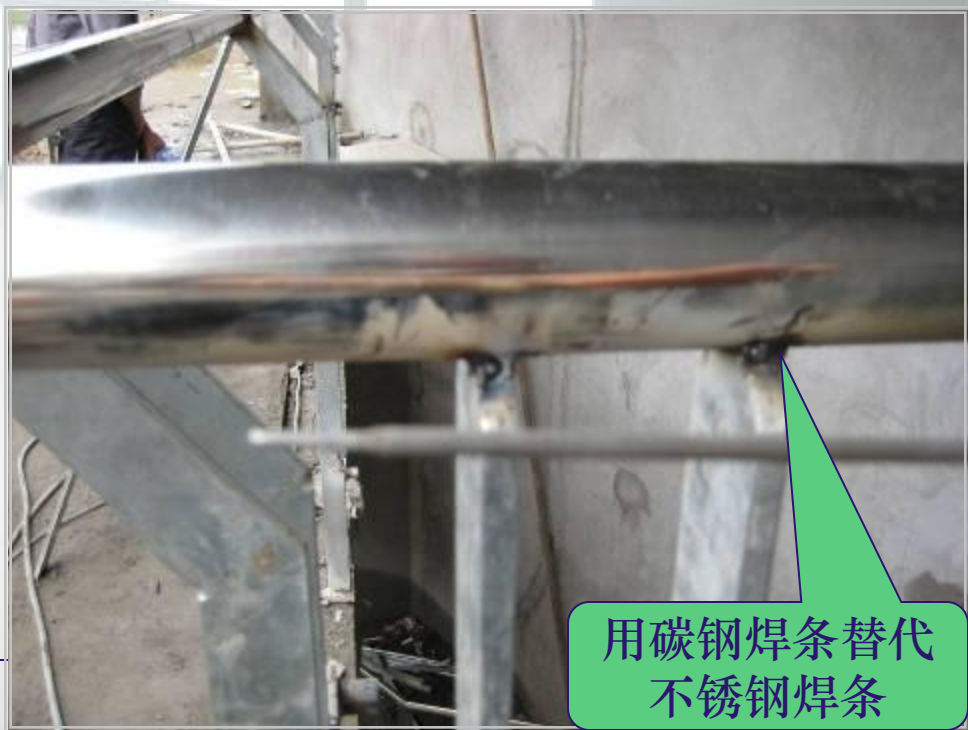
- ① 非持证合格焊工人员在操作。
- ② 未按焊接工艺要求选用焊接材料。

用碳钢焊条替代
不锈钢焊条

- ① 焊接操作应是合格的持证焊工。
- ② 选用不锈钢焊丝焊接材料，氩弧焊施焊。

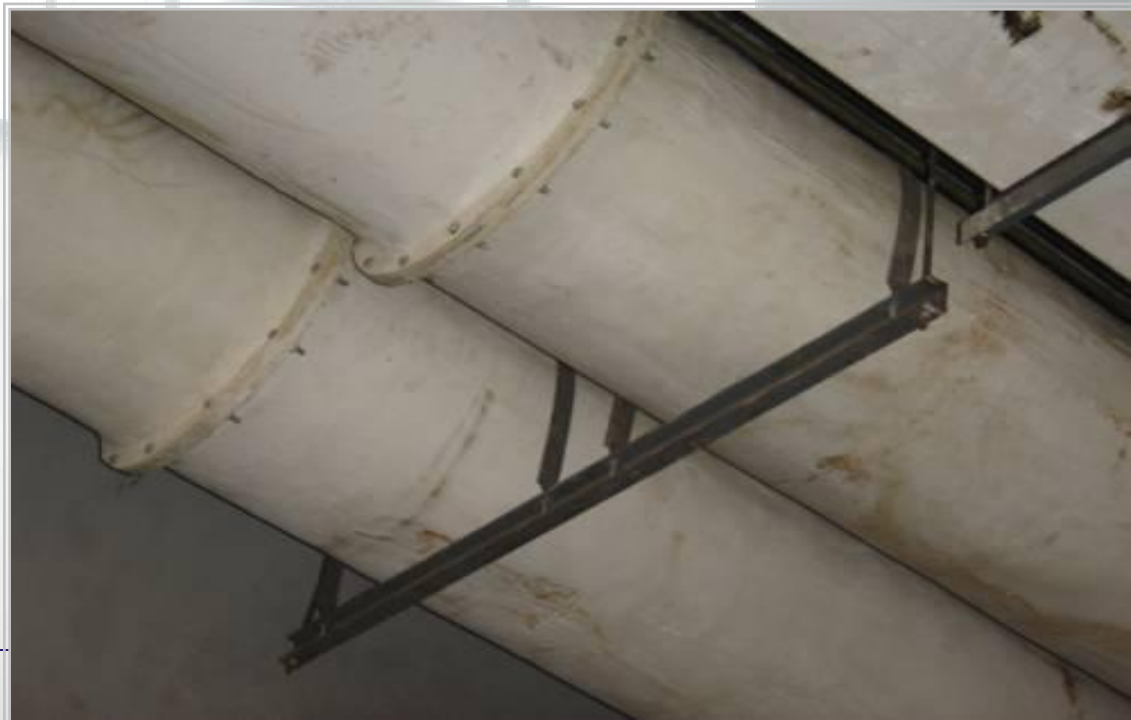
圆形玻璃钢风管
在已有镀锌扁钢
抱箍的基础上，
还应该有托架

6.3.4.7规定：应采用扁钢抱箍，底部垫弧形托架型式。

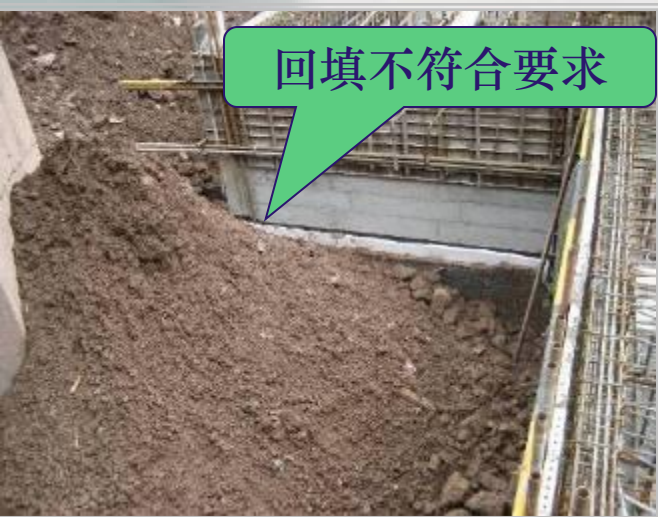
抢工期，采用挖掘机随意回填。

回填不符合要求

清除回填土中的杂物，较大的石块应破碎，机械回填厚度应控制每层1m，机械碾压，人工回填厚度应控制在300mm，分层夯实，碾压密实度不低于90%。

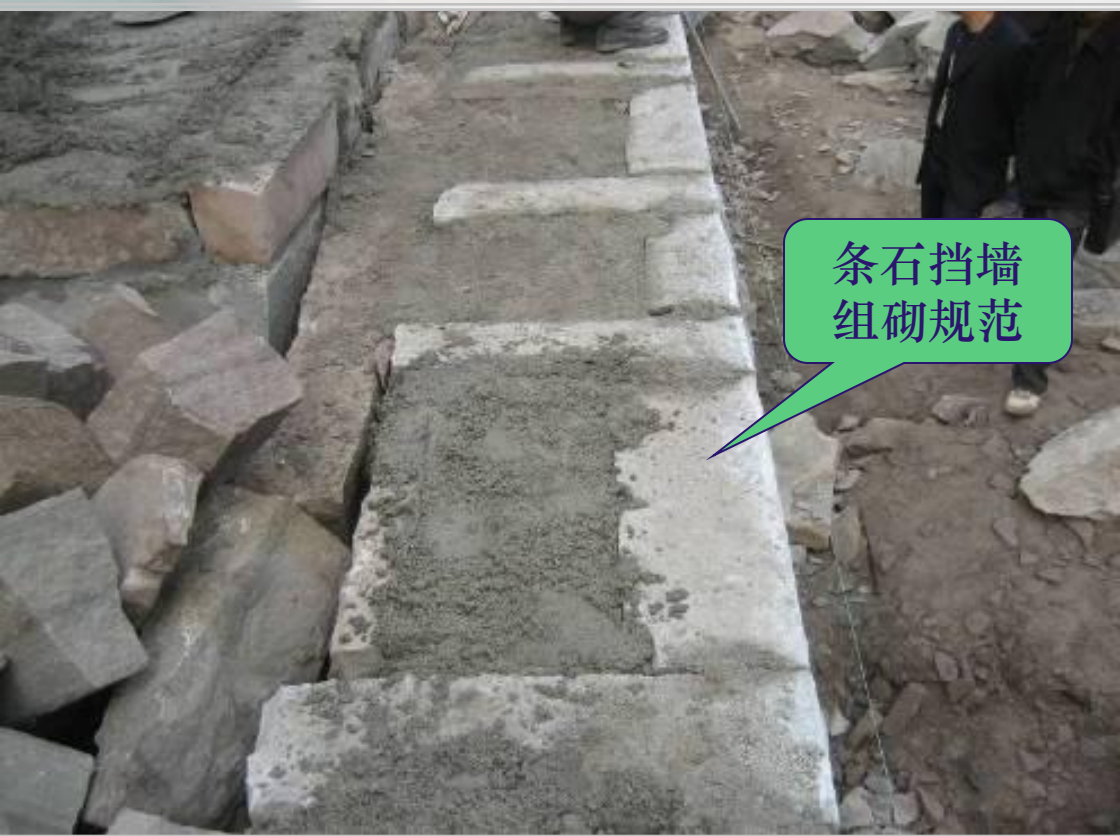
条石挡墙
组砌规范

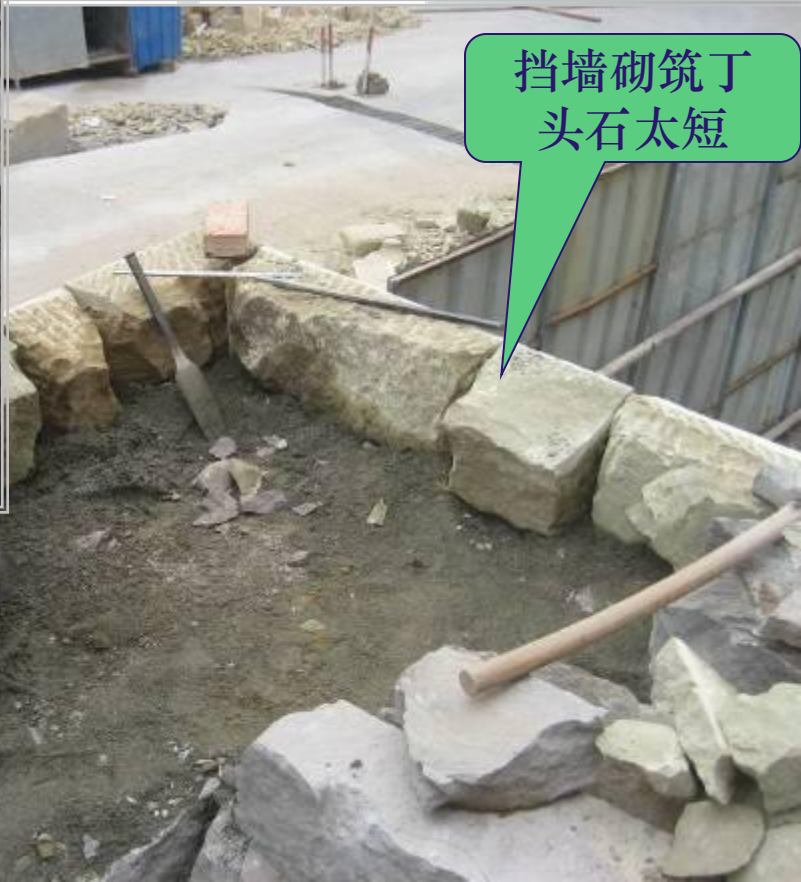
- ① 条石挡墙地基承载力不够，未置于中风化层或换土层上。
- ② 上下砌石为错开砌筑。
- ③ 料石与毛条石之间搭砌不足或未搭砌。
- ④ 水平灰缝、竖缝灰浆不饱满，砂浆不计量。
- ⑤ 泄水孔不按规定留设或堵塞。

挡墙砌筑丁
头石太短

- ① 挡墙应置于中风化层上或置于换土夯填持力层上，并有足够的承载能力，第一排料石应丁砌，靠内侧用细石砼做成返水坡度。
- ② 当外墙为料石，中部采用毛石砌筑，丁砌料石伸入毛石部分的长度不应小于200mm，当墙体里外均为料石组砌，其丁砌料石长度应是顺砌石长度，并应满足内外搭砌，上下错缝，但不宜小于料石1/3，拉结石、丁砌石交错设置。
- ③ 砂浆（石粉）应严格计量，控制水灰比，灰缝厚度不宜大于20mm，砂浆饱满度不应小于85%，砂浆强度不宜小于10m。
- ④ 泄水孔均匀设置，在每米高度上间隔2m左右设置一个泄水孔，孔内清洁、通畅，泄水孔与土体间铺设长宽各为300厚200mm的卵石或碎石作疏水层。
- ⑤ 挡土墙内侧回填应随砌随分层夯填，墙顶应有适当的流水坡度。

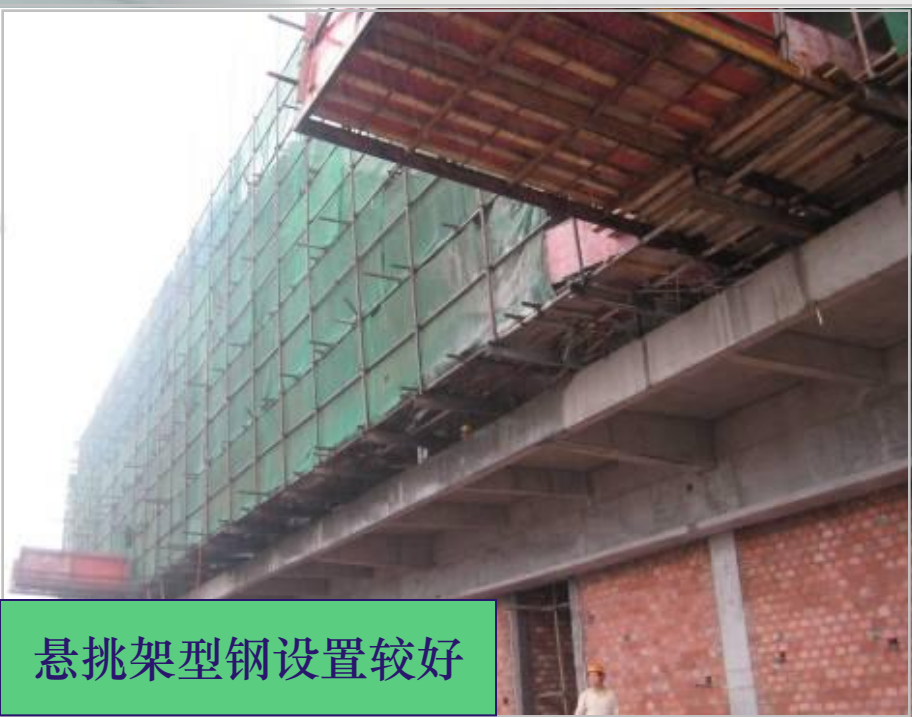
悬挑架型钢设置较好

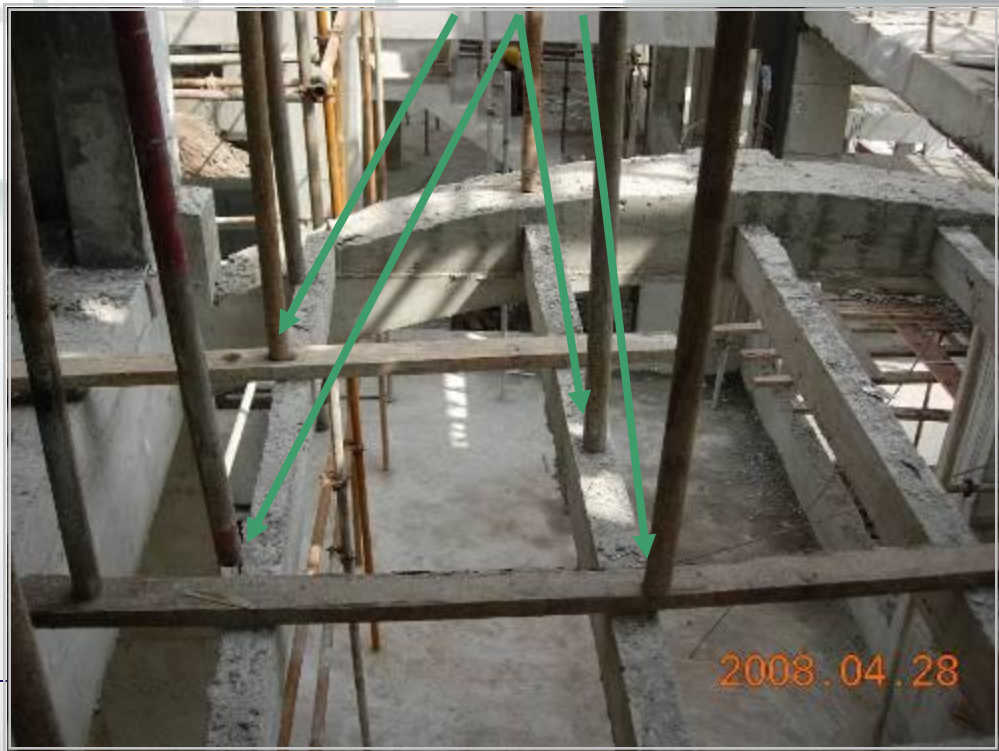
- ① 未按审查完成的外架施工方案进行搭设。
- ② 悬挑型钢与地锚的连接不牢靠。
- ③ 立杆防在窗楣板、花架等构件上，容易导致外架的不安全及构件断裂。

架管不能直接放在花架上且下面无反顶

严格按审查完成的施工方案进行搭设。

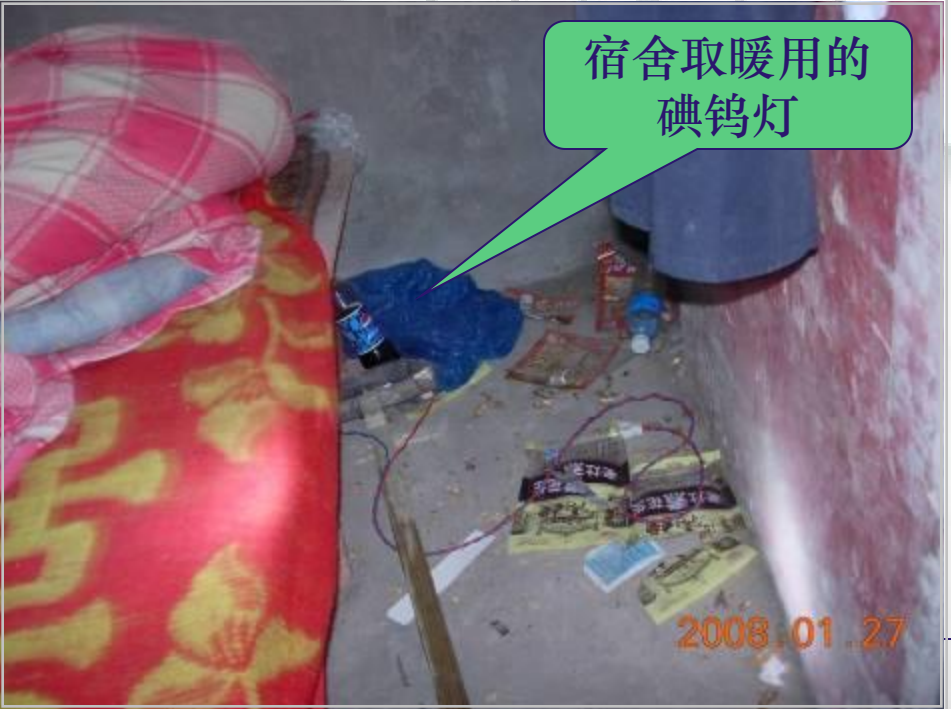
宿舍取暖用的
碘钨灯

加强现场安全用电管理。

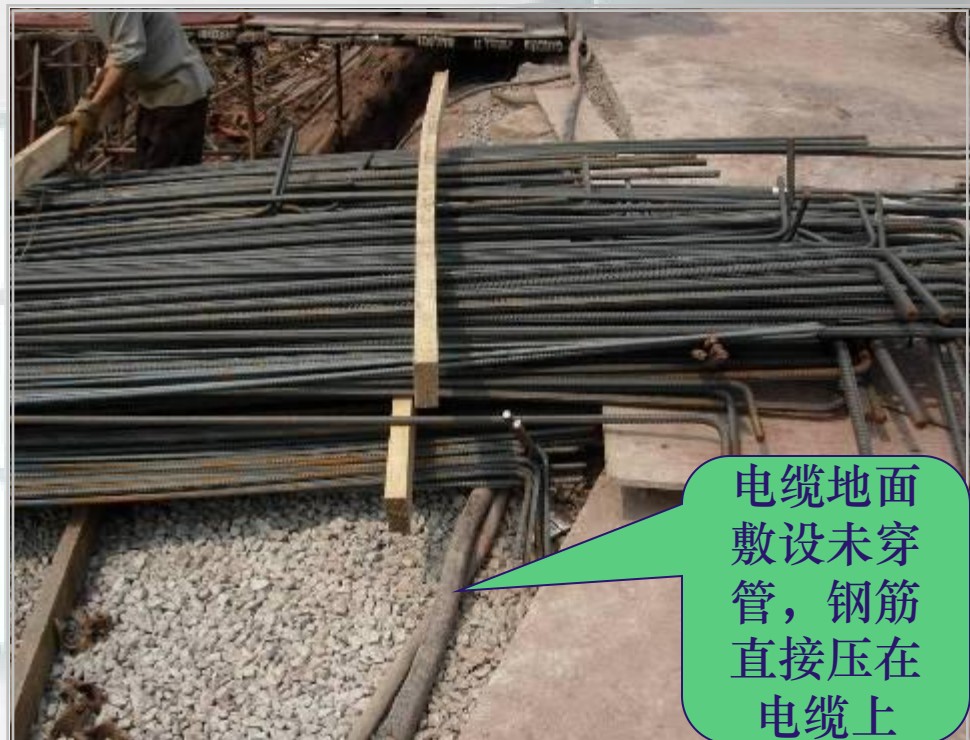
电缆地面
敷设未穿
管，钢筋
直接压在
电缆上

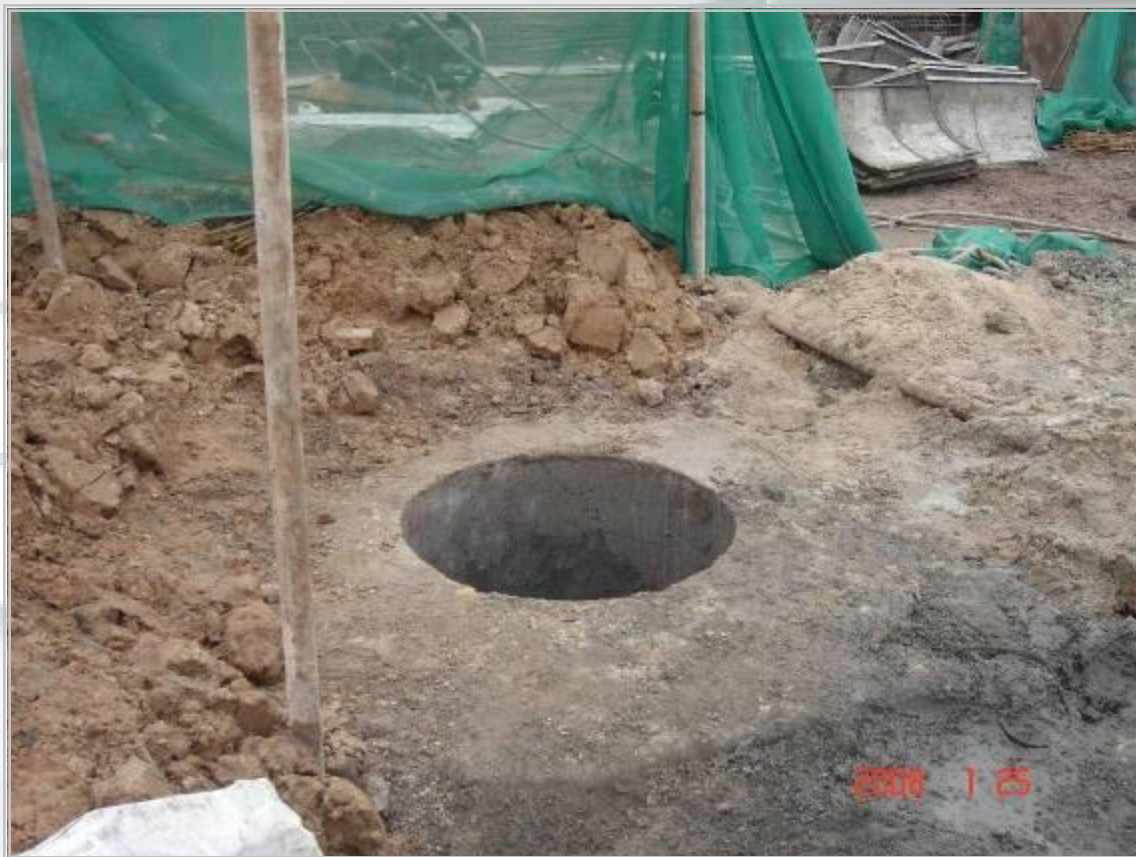
❖ Ⅲ 临边防护——人工挖孔桩施工无基坑防护，结构阶段注意外防护不重视室内的临边防护，装饰施工阶段外防护被工人拆除后外架代替临边防护，室外管沟生化池等深开挖时不注意临边防护

临边防护不合格

- ① 严格按《建筑施工安全检查标准》（JGJ59-99）的相关条款执行。
- ② 深度超过2米的基坑、室外管沟及生化池等必须有临边防护。
- ③ 临边防护应完善、牢固。
