建筑工程常见质量缺陷及防治措施

开发管理中心二〇一九年三月

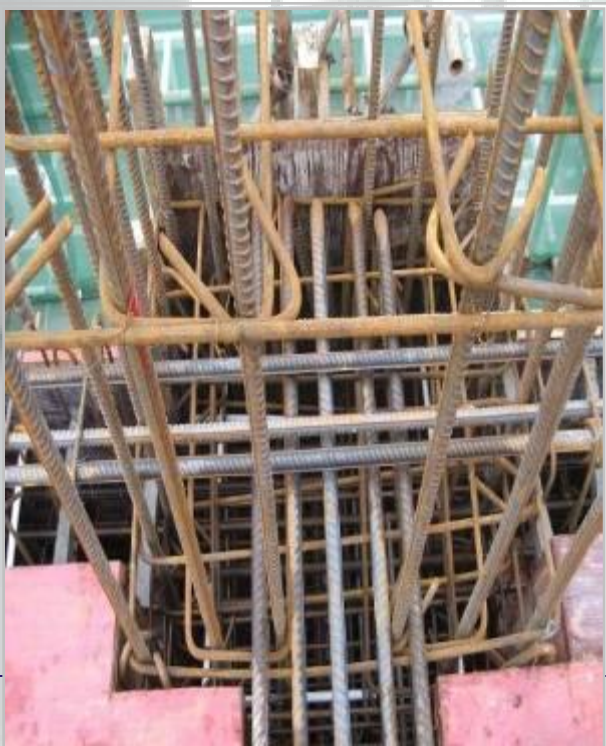
工长对标准图集不熟悉，忽略受拉和受压纵向受力钢筋的最小搭接长度。

钢筋安装错误

- ① 当纵向受拉钢筋的绑扎搭接接头面积百分率不大于25%，其最小搭接长度应符合表中规定。
- ② 当纵向受拉钢筋搭接接头面积百分率大于25%，但不大于50%时，其最小搭接长度应附表中数值乘以系数1.2取用，当接头面积百分率大于50%时，应按附表中数值乘以系数1.35取用。
- ③ 纵向受压钢筋搭接时，其最小搭接长度应根据1条、2条确定相应数值后，乘以系数0.7取用，在任何情况下，受压钢筋的搭接长度不应小于200mm。
- ④ 对于机械速接接头的受拉钢筋应力较小的部位或纵向受压钢筋，接头百分率可不受限制。

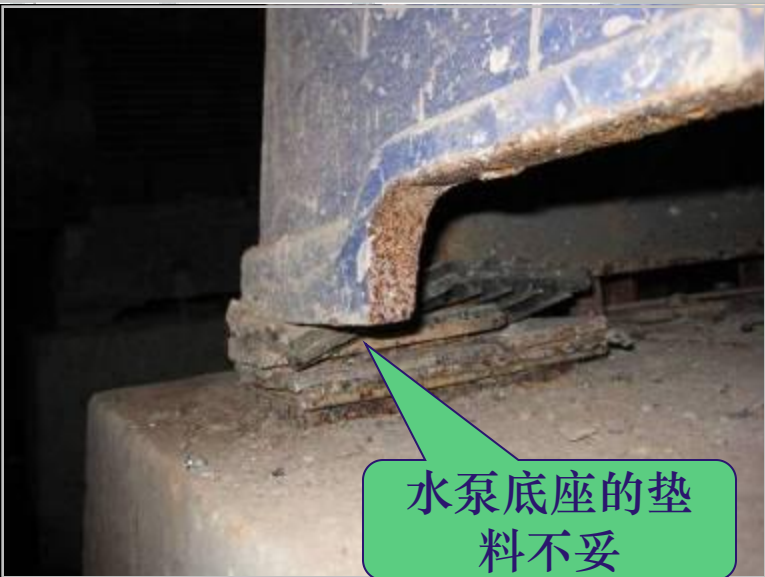
水泵底座的垫料不妥

- ① 新规范规定：每一垫铁组宜减少垫铁的块数，且不宜超过5块，并不宜采用薄垫铁。放置平垫铁时，厚的宜放在下面，薄的宜放在中间且不宜小于2mm，并应将各垫铁相互用定位焊焊牢。
- ② 垫铁块与减震垫重合在一起使用没有任何依据。
- ③ 每个地脚螺栓近旁至少应有一组垫铁，伸入长度应超过地脚螺栓孔。
