建筑工程常见质量缺陷及防治措施

开发管理中心二〇一九年三月

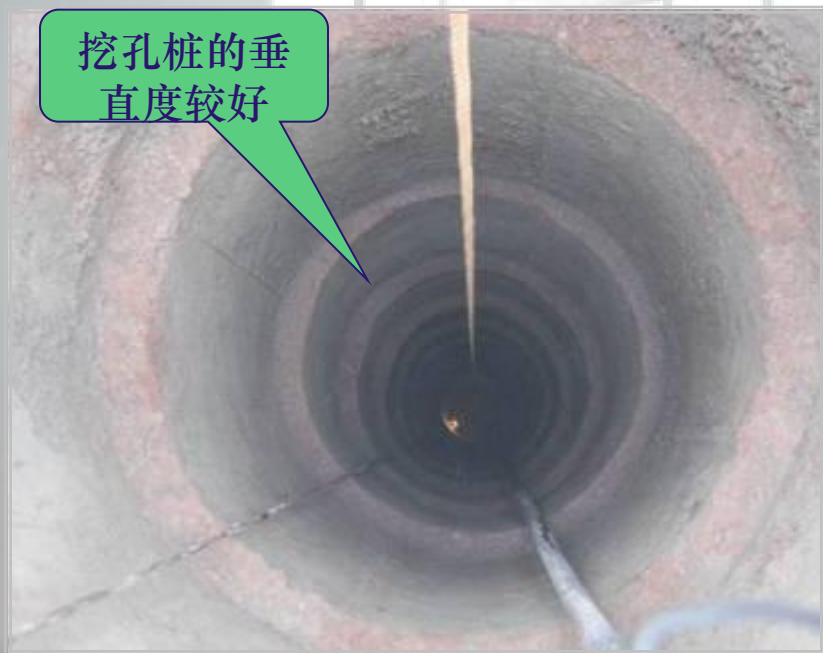
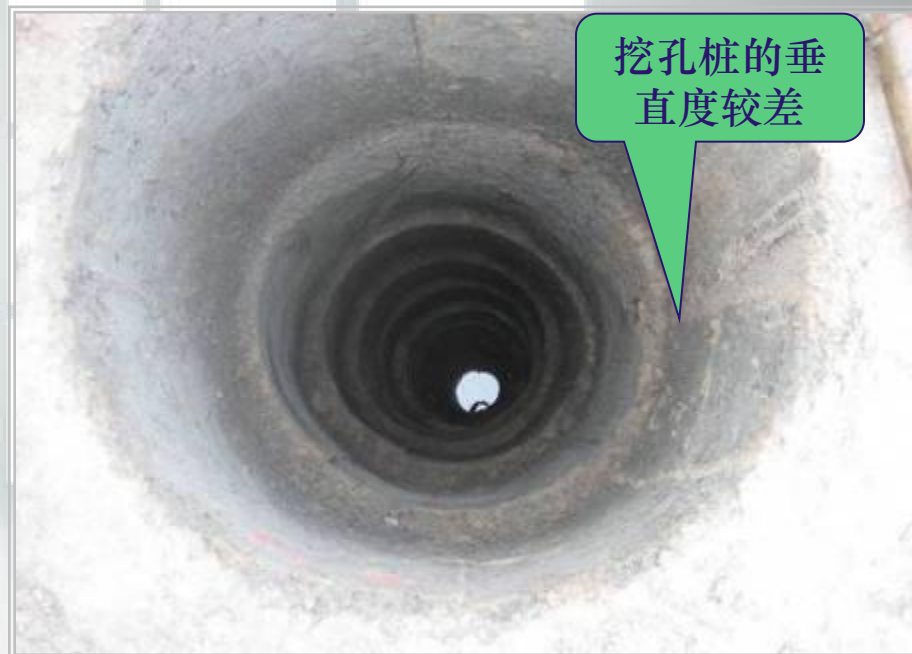
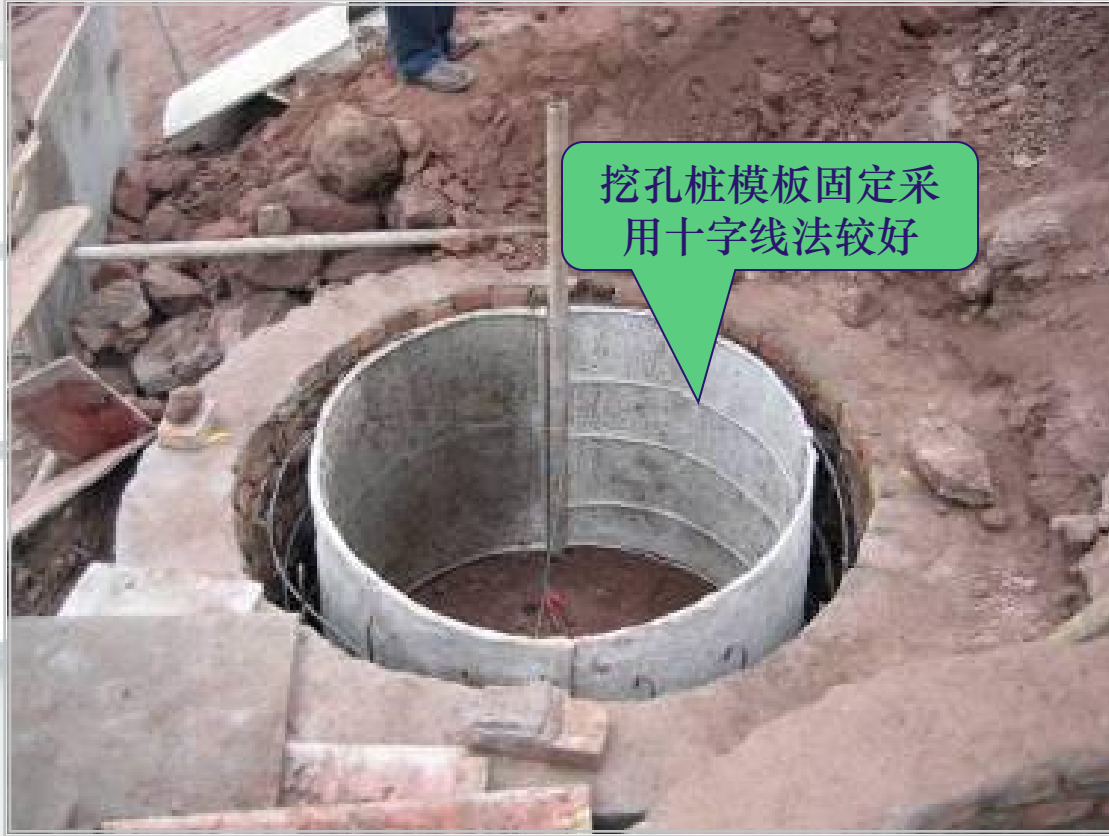
❖ I 桩身垂直度差

人工挖孔桩身砼护壁轴心未按每节复核垂直度，产生左右偏移。

桩护壁模板应按每安装一节在桩口架十字用线坠复核、调校。

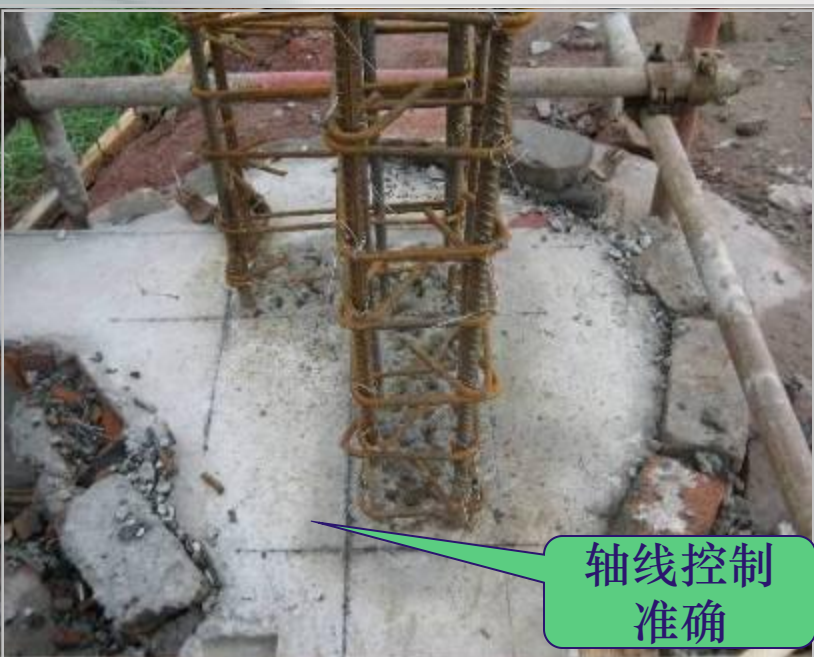
轴线控制
准确

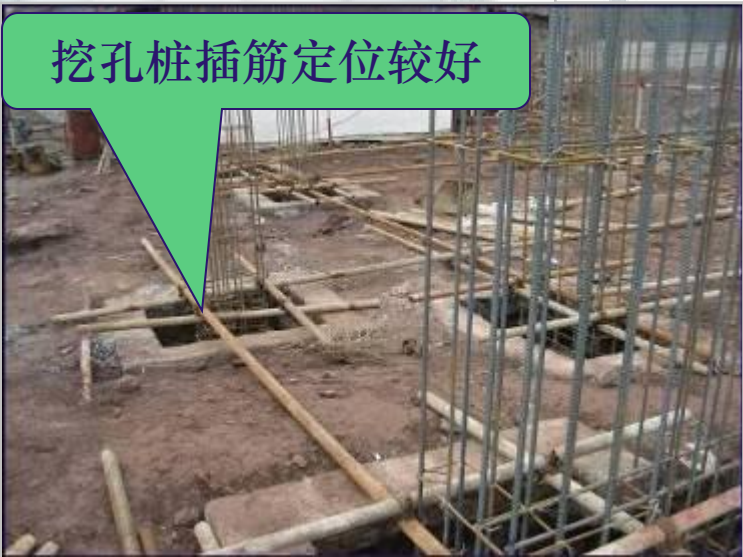
挖孔桩插筋定位较好

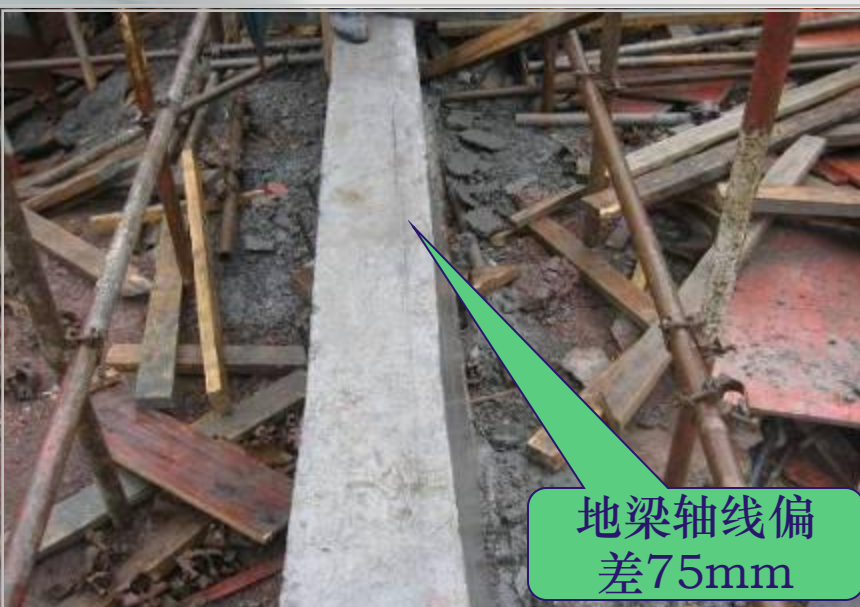
地梁模板安装后未复核轴线。

地梁轴线偏差75mm

- ① 按纵横轴线用钢尺丈量及房间的对角线检查，做到准确无误。
- ② 搞清楚中心轴线与偏心轴线的相互关系。
- ③ 监理复核轴线时必须所有轴线逐一复核，不允许抽查；甲方对此加强检查督促力度。

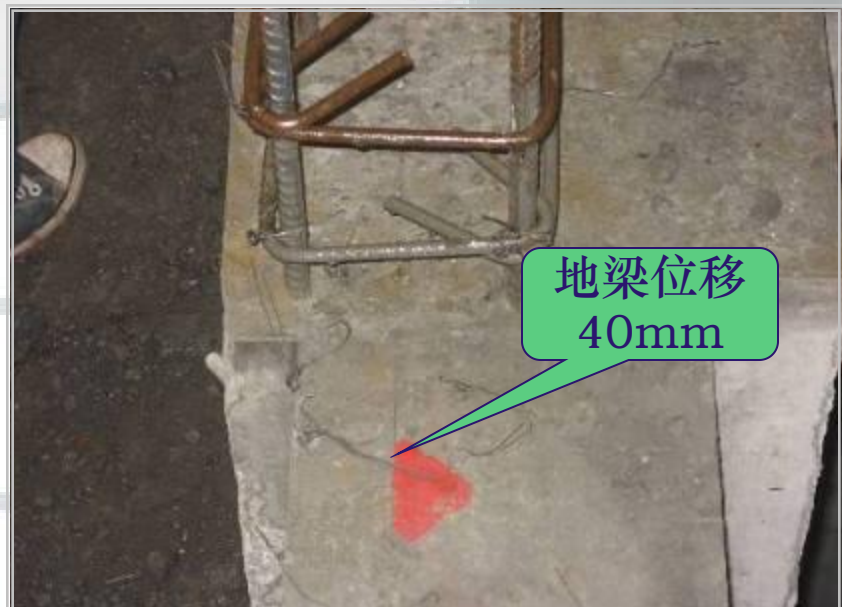
地梁位移40mm

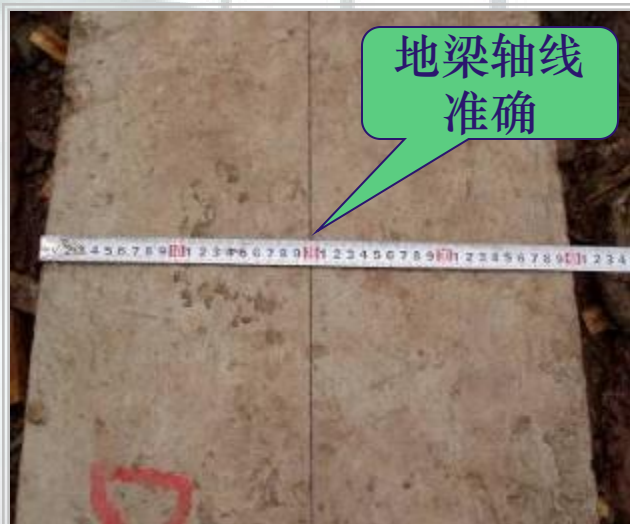
地梁轴线准确

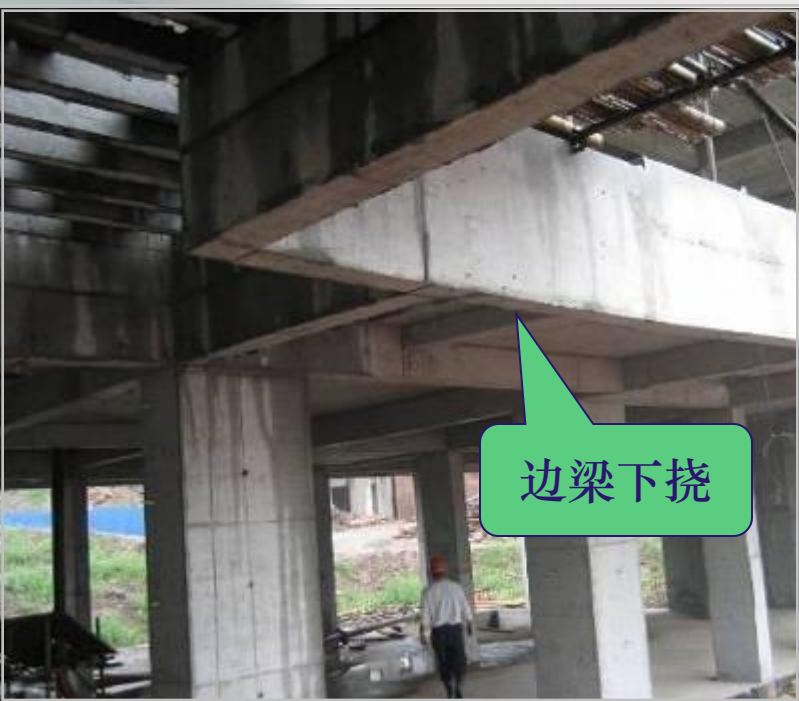
- ① 梁板支撑支承在基土面上时，基土未平整夯实。
- ② 支撑间距过大，无锁脚杆及垫枋。
- ③ 钢管支撑扣件未扭紧。
- ④ 模板主次龙骨间距过大或材质较差。

边梁下挠

- ① 支撑体系的搭设必须严格按施工方案进行。
- ② 梁板支撑支承在基土上时，应对基土平整、夯实，满足承载力、刚度和稳定性的要求；支撑与基土之间安放木垫枋，荷载较大的还应在垫枋上安放垫铁。
- ③ 支撑间距：板一般控制在800~1200mm，梁高小于750mm时间距控制在600~800mm以内，当梁高 ≥ 750 mm时间距应控制在400~600mm以内，并梁支撑上增加剪力撑，支撑底部距地（楼面）200设置纵横钢管锁脚杆，中部设置纵横水平杆以满足砼结构整体受力及稳定性。如转换层模板支撑安装及大型构件用有专项施工方案，并经专家论证。
- ④ 钢管支撑扣件应在浇筑砼前进行检查扭紧式增加扣件（十字花扣件）。
- ⑤ 板模板主龙骨间距应控制在600mm以内，次龙骨应控制在400mm以内（九层胶合板为例），主次龙骨应采用40×100木枋，上下立边应刨平。

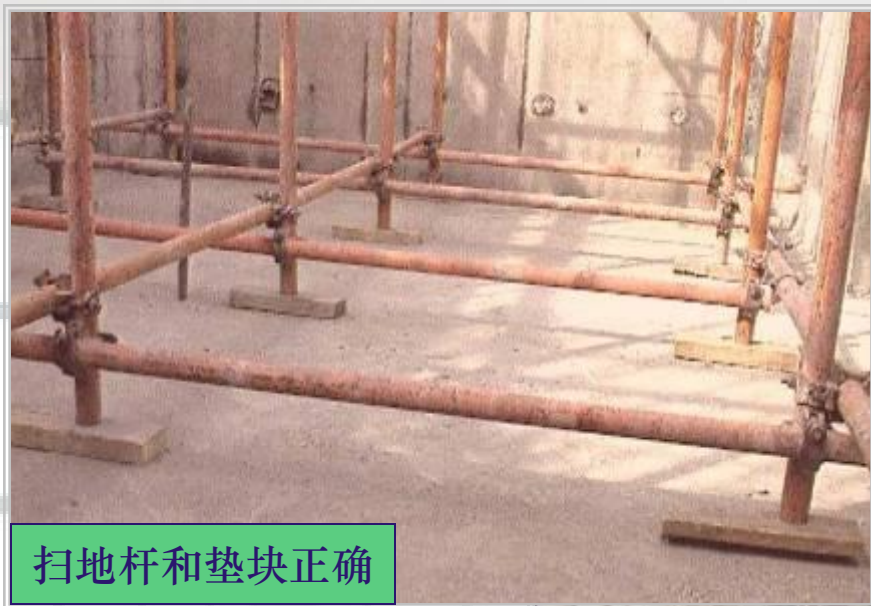
扫地杆和垫块正确

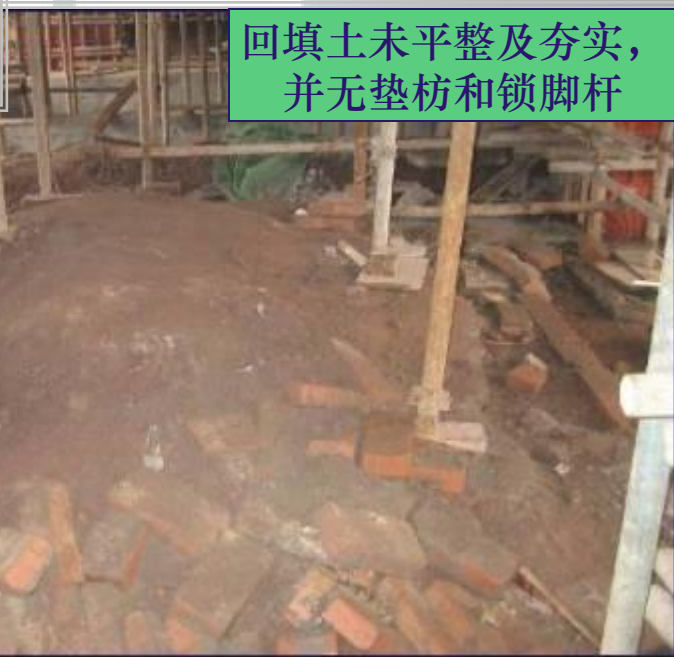
回填土未平整及夯实，并无垫枋和锁脚杆

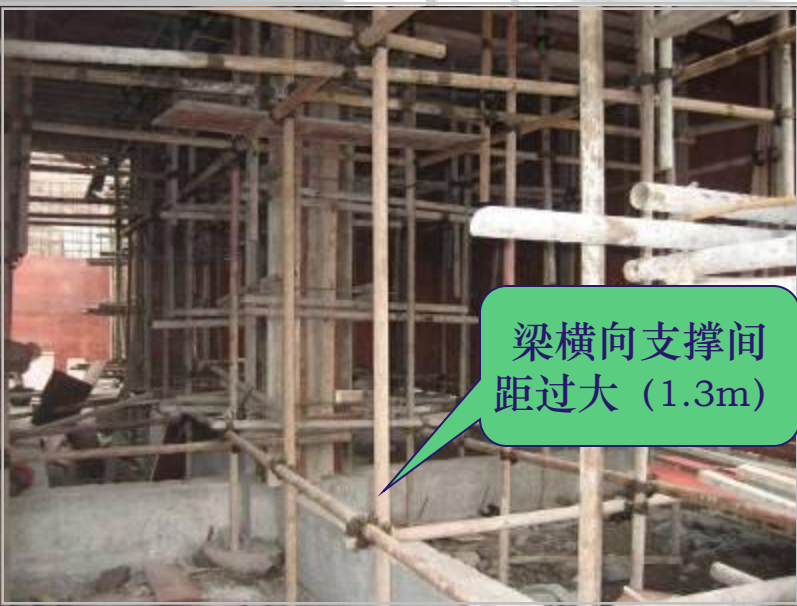
梁横向支撑间距过大 (1.3m)

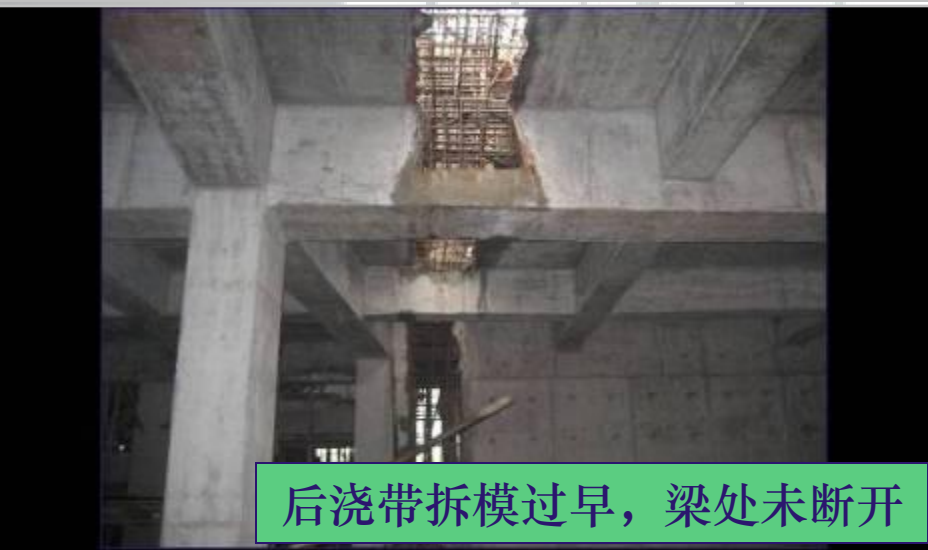
- ① 后浇带二侧模板、支撑安装时未严格按方案实施，未形成独立体，砼徐变、应力线变形时间未达到。
- ② 班组交底不到位。

后浇带拆模过早，梁处未断开

- ① 严格按审批后的施工方案实施，后浇带处的模板、支撑在安装时应与支撑系统脱离开，形成独立体系，待后浇带浇筑完成且砼强度达到 $\geq 75\%$ 以上方能拆除支撑及模板，跨度大于8m的构件应砼强度达到 $\geq 100\%$ 方能拆除支撑及模板。
- ② 加强班组交底的督促检查。

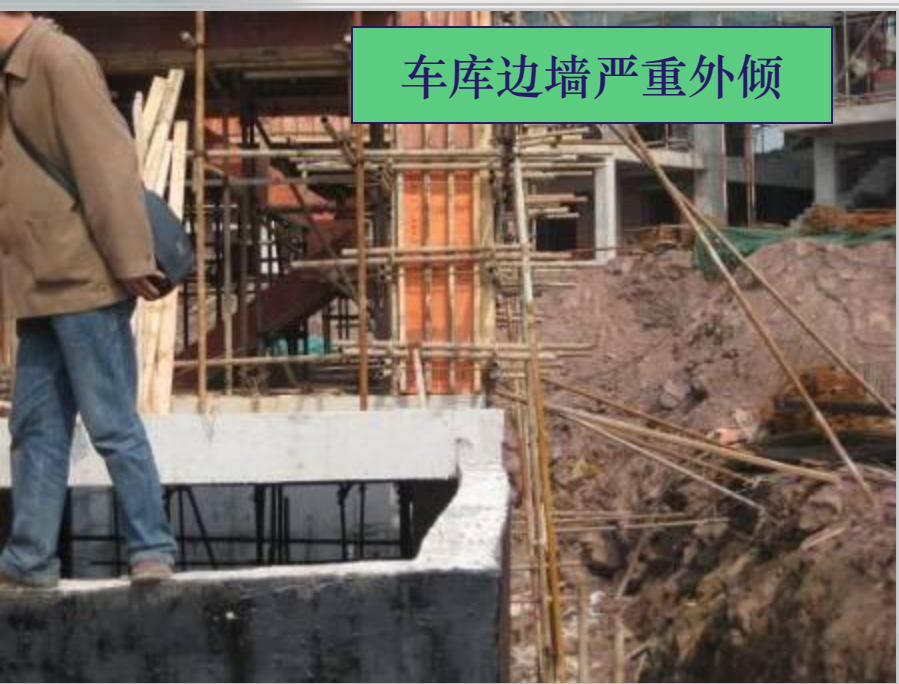
短肢墙（柱）纵向筋浇筑砼后未及时扶正、校核，预拌砼流动性过大，从而使模板的侧压力过大，梁侧模板支撑不牢或间距过大，爆模钢筋位移，剔打钢筋外露。

车库边墙严重外倾

- ① 短肢墙（柱）纵向伸出楼面部位应增加不小于二道箍筋，浇筑砼后及时用钢尺校核轴线尺寸，钢筋偏移的立马扶正。
- ② 梁侧模板支撑间距应控制在400以内，板主、次龙骨应支撑在梁侧模上。
- ③ 爆模使砼构件截面积增大，剔打时严禁将主要受力筋剔出，如主要受力筋外露必须采取碳纤维加固处理。

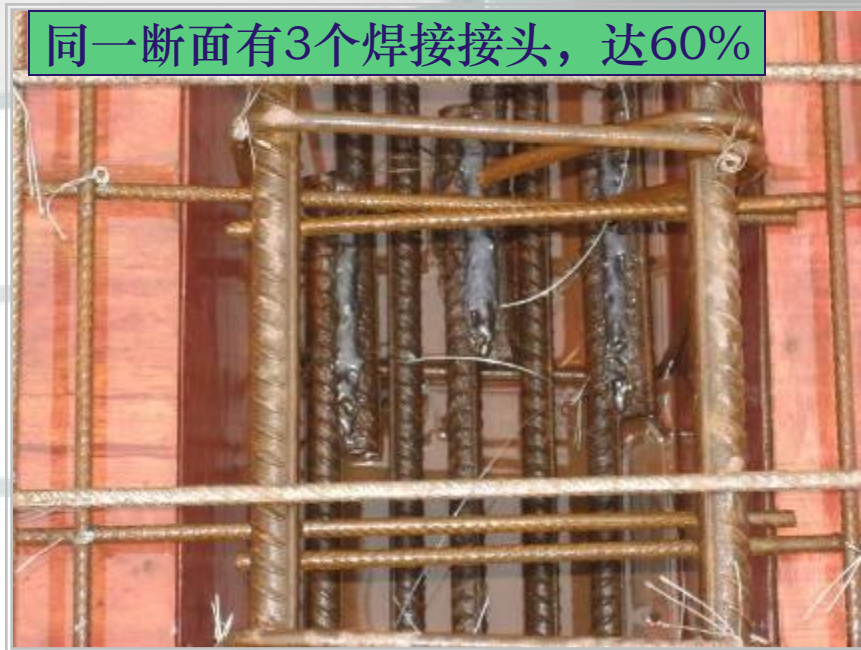
同一断面有3个焊接接头，达60%

- ① 配料时按下料单钢筋编号再划出几个分号，注明搭配，同一组搭配，可按一顺一例安装，接头宜相互错开。
- ② 轴心受拉和小偏心受拉杆件中的钢筋接头均应采取焊接或机械连接。
- ③ 纵向受力钢筋机械连接接头及焊接接头连接区段的长度为 $35d$ ，且不小于500mm，同一连接区段内，纵向受力钢筋的接头面积百分率应符合设计要求。

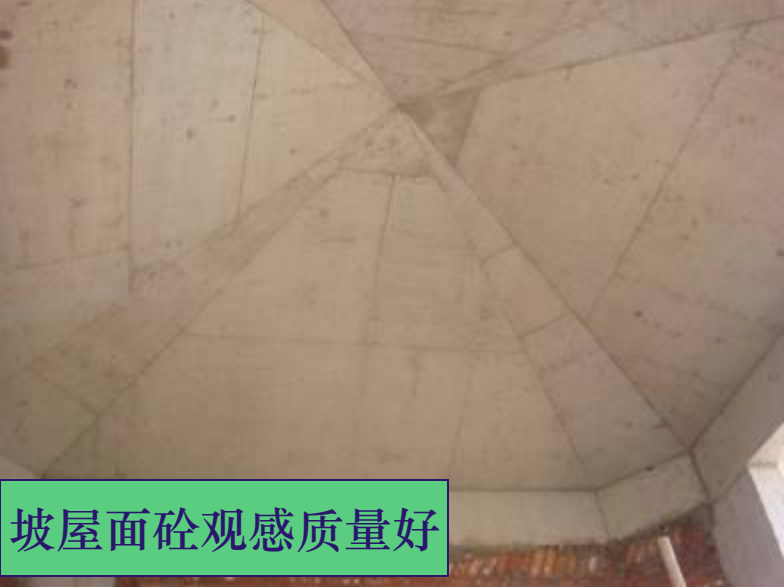
坡屋面砼观感质量好

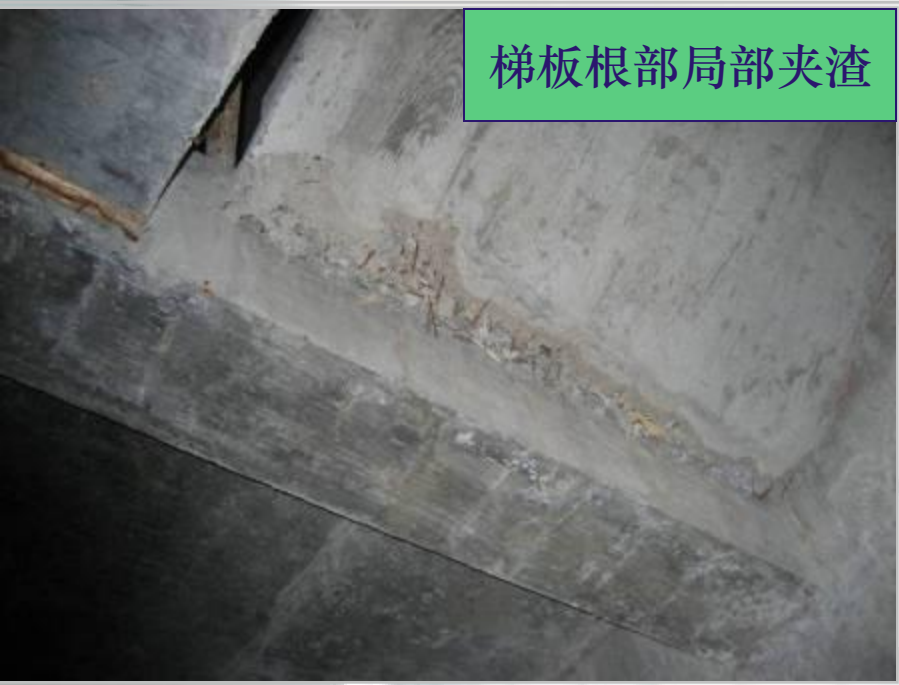
- ① 浇筑砼前柱根部、梁、板底部残留杂物未干净。
- ② 施工缝处理不当。

梯板根部局部夹渣

- ① 梁、板中的杂物采用人工清理然后用水冲洗至柱内根部，柱或短肢墙根部模板开清渣口。
- ② 施工缝是砼接触处，应先将施工缝处的残留的松散砼凿掉，冲洗干净，保持湿润，然后将同标号的水泥浆刷面再浇筑砼。
- ③ 监理在签署砼浇灌许可证前，必须作全面的检查。

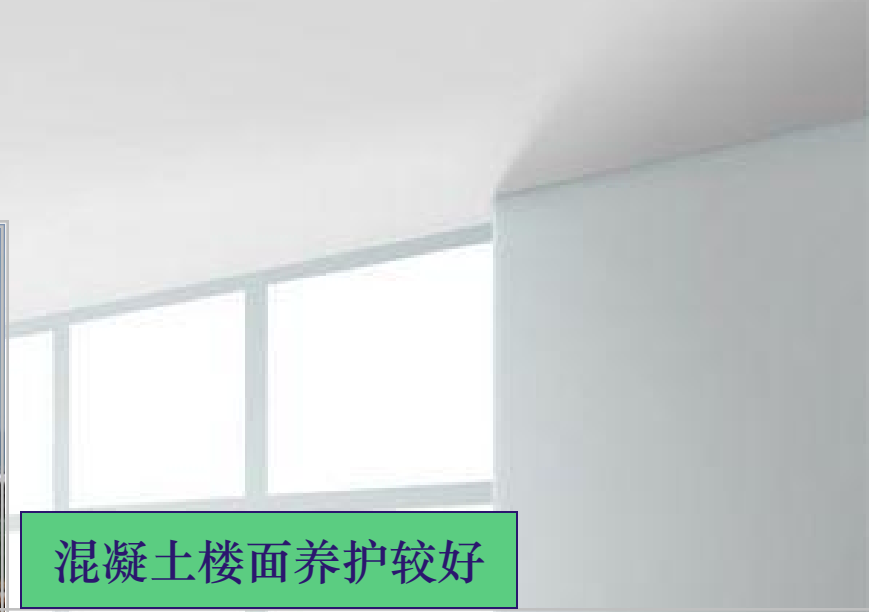
混凝土楼面养护较好

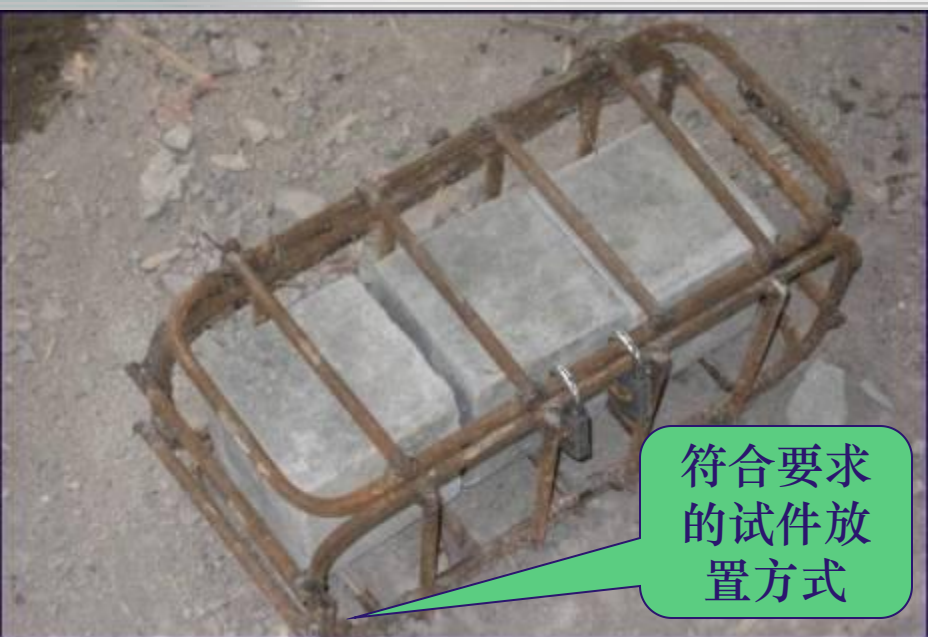
符合要求的
试件放置
方式

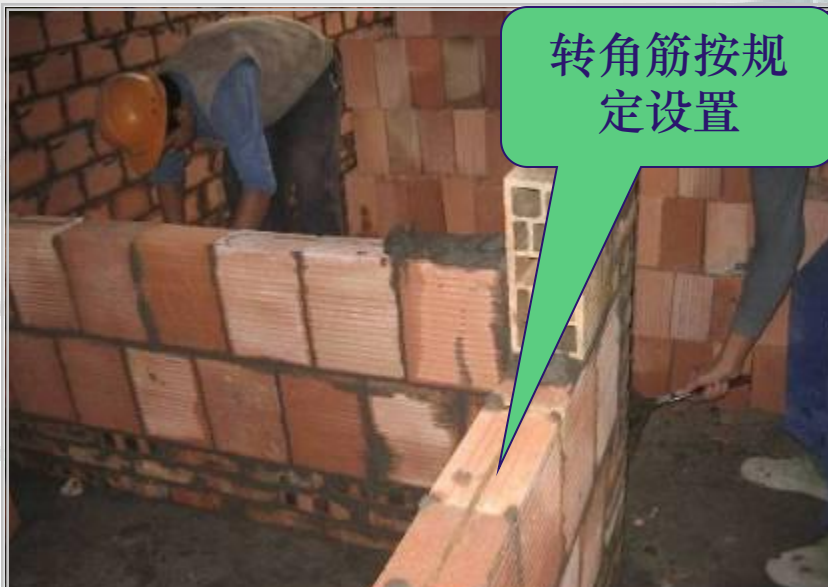
转角筋按规
定设置

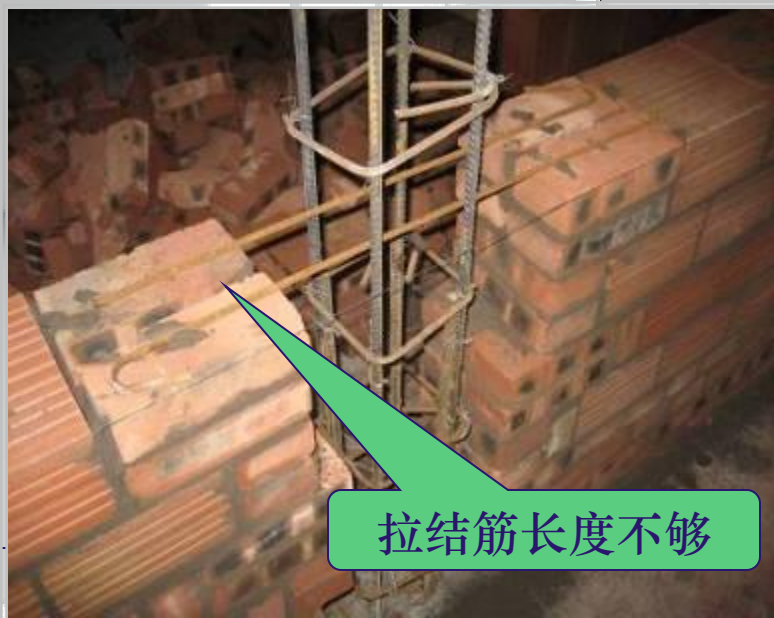
拉结筋长度不够

- ① 监理应检查落实班组交底记录。
- ② 设计明确了，按设计施工。
- ③ 砌筑前应认真向工人技术交底，一般情况下，凡墙体转角处，与砼结构结合处，内墙留有斜直槎处都应加设拉结筋，数量为120mm墙厚放置1Φ6拉结钢筋（独立墙120mm厚墙放置2Φ6），墙厚大于120mm应加设2Φ6拉结钢筋，间距沿墙高不应超过500mm，埋入长度从留槎处算起每边均不应小于500mm，对抗震设防烈度6度、7度的地区不应小于1000mm，末端应有90°弯钩，转角处埋入长度每边均不应小于700mm，与砼结构结合处埋入墙体长度不小于700mm，墙垛处埋入长度应不少于墙垛的2/3。

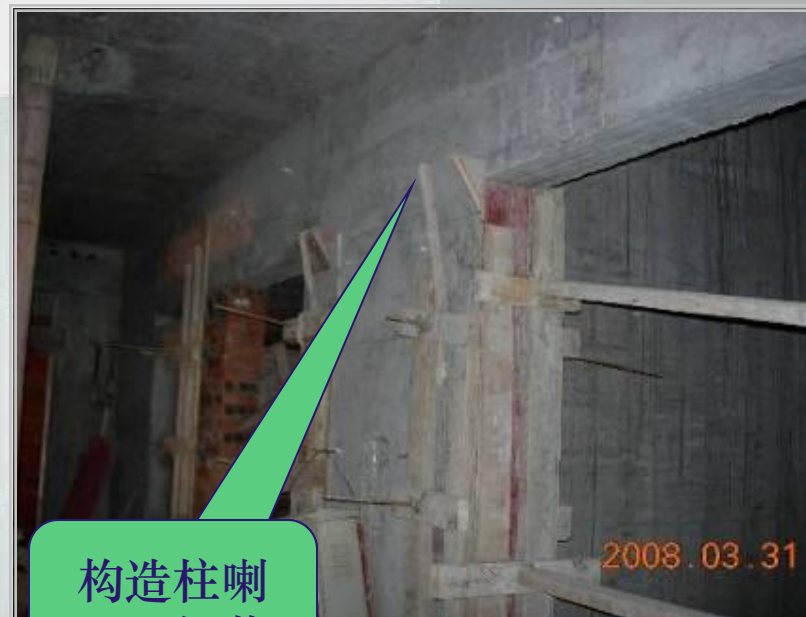
构造柱喇叭口规范

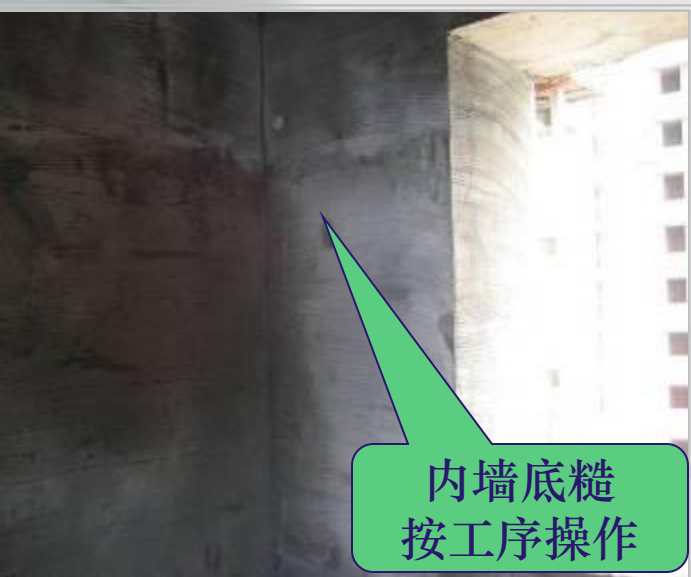
内墙底糙
按工序操作

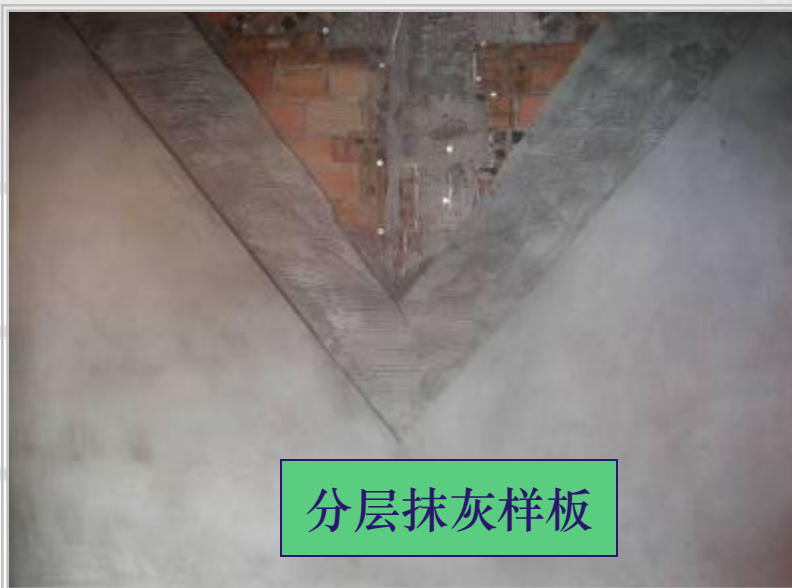
分层抹灰样板

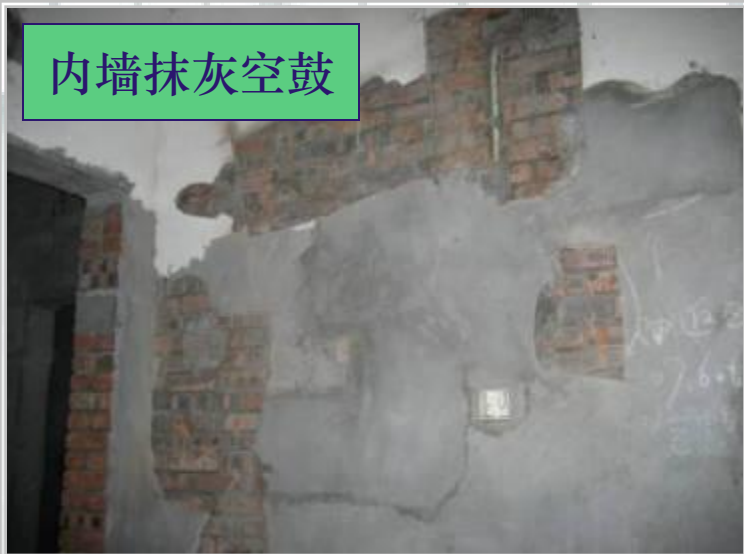
内墙抹灰空鼓

- ① 抹灰前，应将基层表面清扫干净，砼表面凸出部分先剔平刷净，对于蜂窝、凹洼、缺棱掉角处，宜在水泥掺加建筑胶先刷一道，然后用1：3水泥砂浆分层修补，加气混凝土砌块墙和砼墙面宜先刷掺水泥重量20%的建筑胶的素水泥浆一道或拉毛，随刷随抹灰，基层应提前一天浇水，浇透浇匀，让基层吸足水分。
- ② 水泥砂浆抹墙面灰应是三遍成活（即7厚1：3水泥砂浆打底两次成活，7厚1：3水泥砂浆找平、扫毛，6厚1：2.5水泥砂浆罩面、压实、赶光），各层间隔时间宜在4小时以上（终凝后），砂浆应随拌随用，控制在3小时内用完，严禁使用过时灰。
- ③ 砼构件与砌体的界面应先刷一道水泥掺建筑胶然后铺宽度不小于150mm、直径不少于0.8mm的钢丝网钉牢，立即抹灰，不得在浆面干燥后再抹灰。
- ④ 待抹灰层终凝后适当的喷水养护，养护时不得少于7d，抹灰层在凝结前应防止风干、暴晒、水冲和振动，保证各层有足够的强度。
- ⑤ 见OA《重庆公司工程部墙面抹灰、室内楼地面空鼓开裂施工控制工程技术导则》。

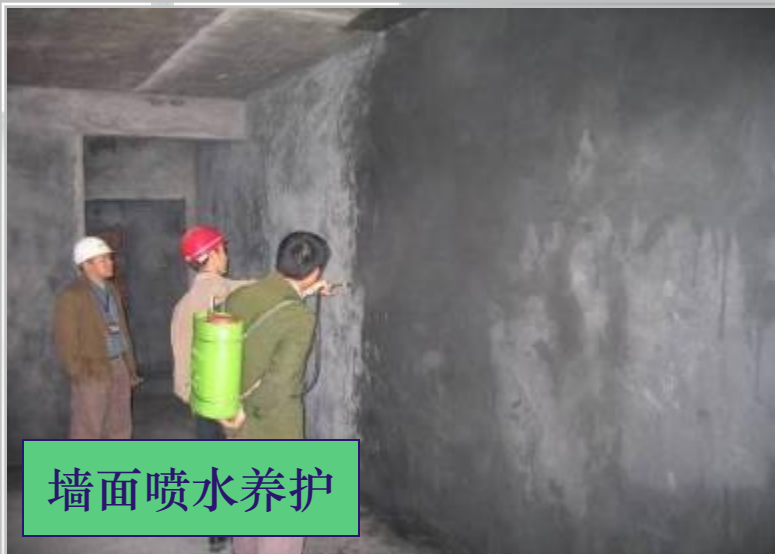
墙面喷水养护

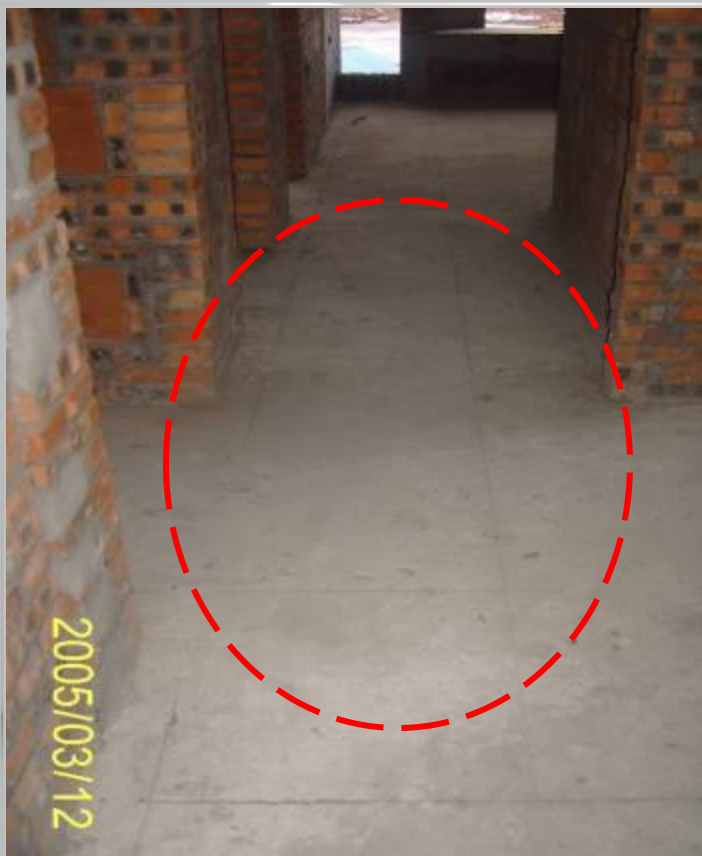
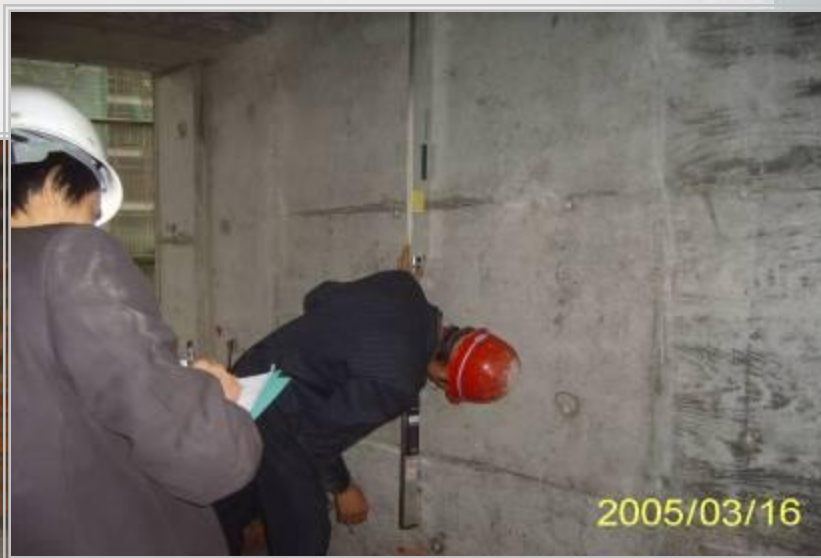
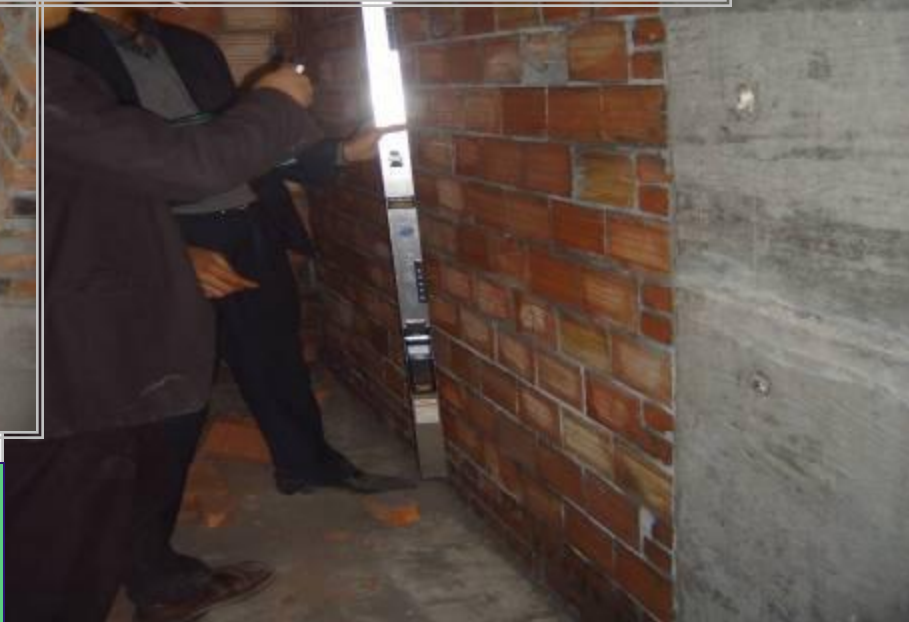
室内抹灰前，必须对砼、砌体墙面进行检测，在房间地面弹“十字线”找方、确定灰靶厚度，保证房间的开间、进深等净空尺寸。

- ① 室内抹灰前，必须对砼、砌体墙面进行检测，在房间地面弹“十字线”找方、确定灰靶厚度，保证房间的开间、进深等净空尺寸。
- ② 室内墙面抹灰前应对房间方正尺寸进行检查，根据偏差值，在踢脚线（距楼地面150mm）位置打靶@2000mm，再复查房间抹灰打靶的尺寸，无偏差后依据打靶的实际厚度冲墙面抹灰厚度的竖向柱。

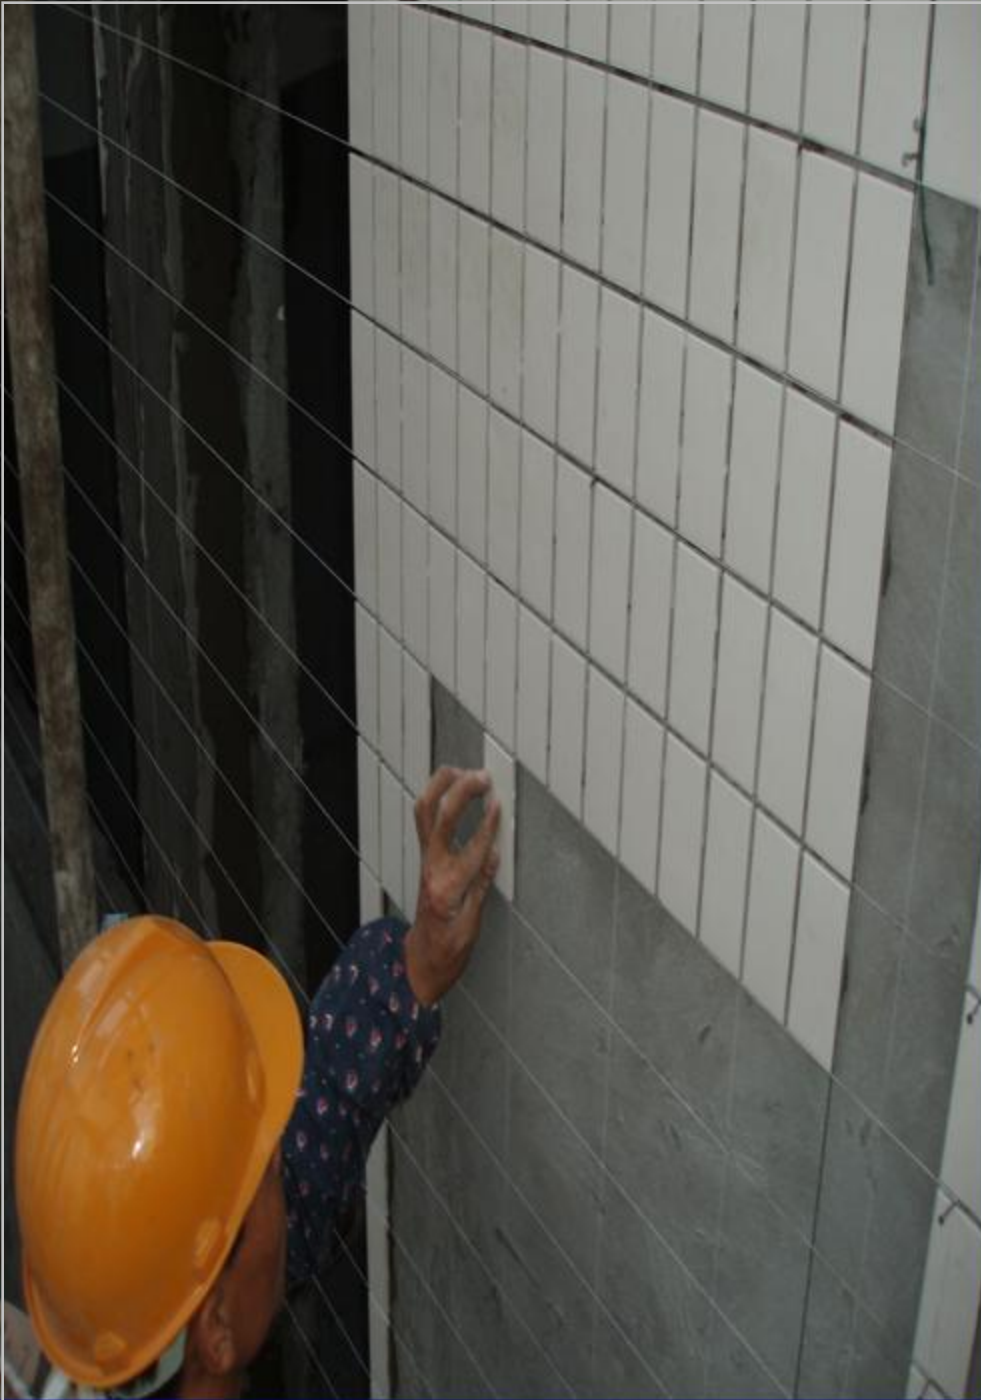
外墙面砖粘

- ① 阳角饰面砖宜 45° 碰贴（有保温层的除外），非整砖使用部位应在阴角处，如采取拼贴饰面砖应正面盖侧面，上面盖下面，饰面砖挂线操作，凡墙面高 $\geq 2\text{m}$ 应挂面砖下线， $\leq 2\text{m}$ 应挂面砖上线。
- ② 墙面突出物周围的饰面砖应整砖套割吻合，边缘应整齐，墙裙、贴脸突出墙面的厚度应一致。
- ③ 饰面砖接缝应平直、光滑、填嵌应连续、密实、宽度和深度应一致。
- ④ 有排水要求的部位应做滴水线（槽），滴水线（槽）应顺直，流水坡向正确。

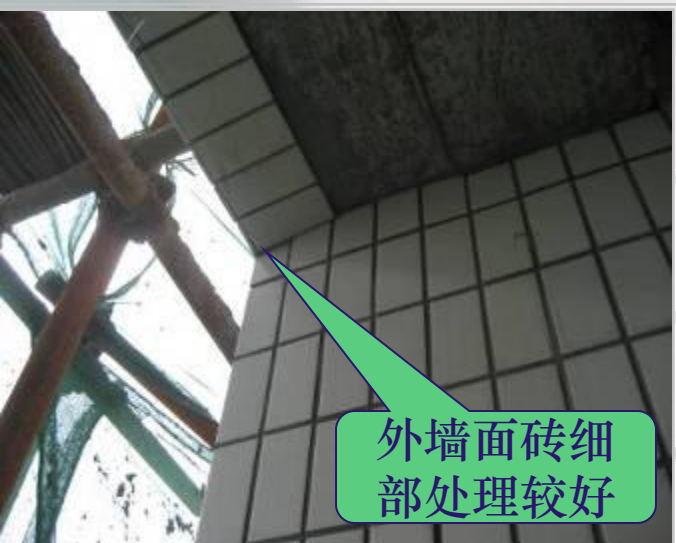
外墙面砖细部处理较好

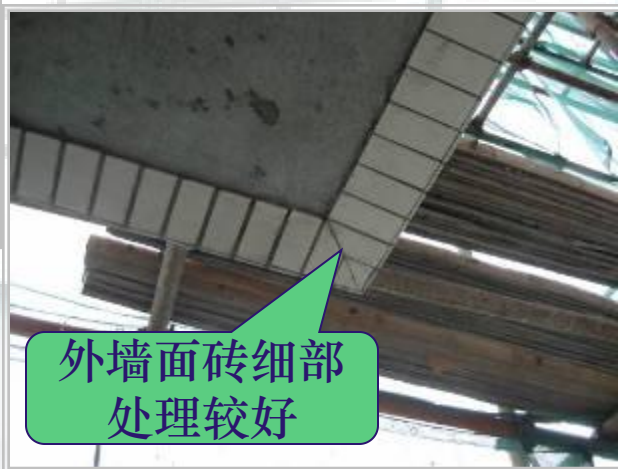
外墙面砖细部处理较好

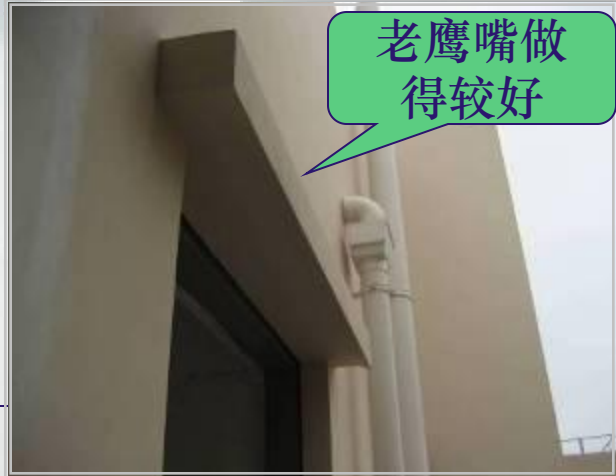
老鹰嘴做得较好

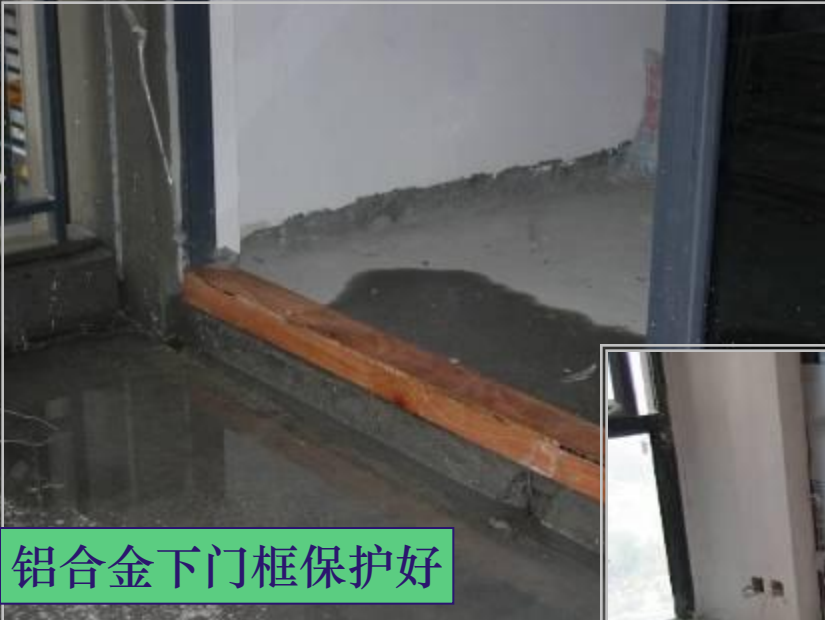
铝合金下门框保护好

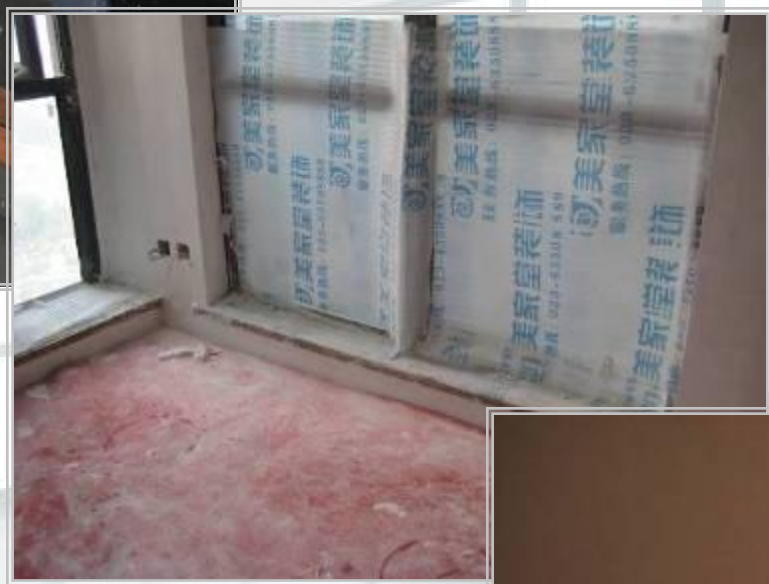
精装修成品保护好

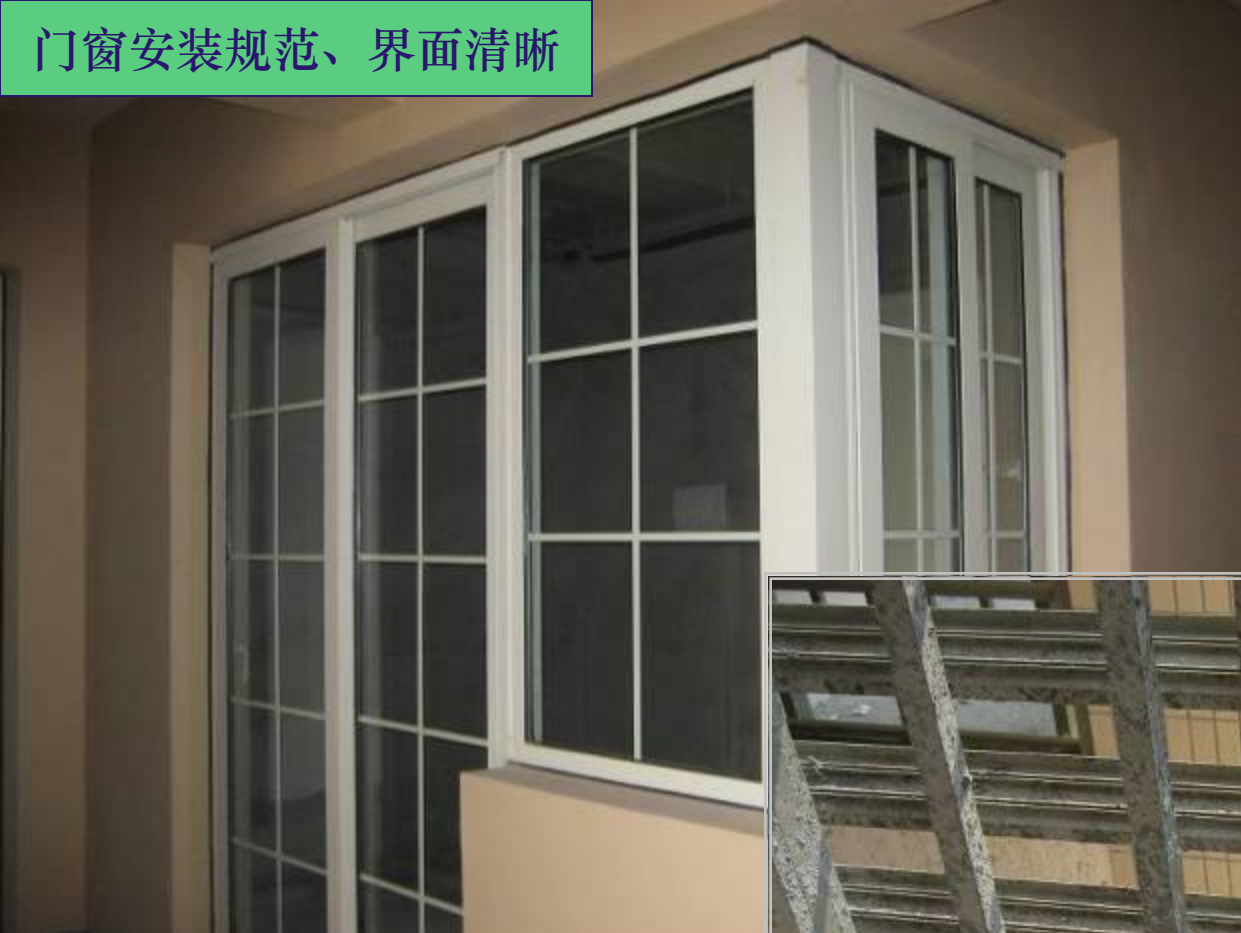
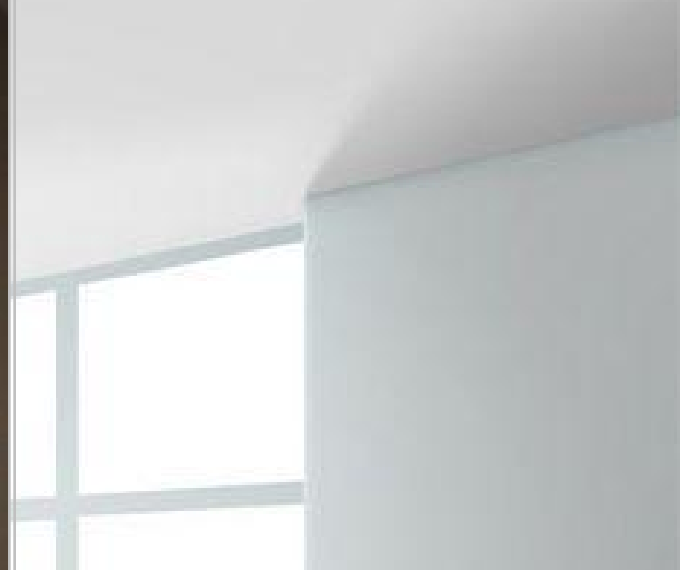
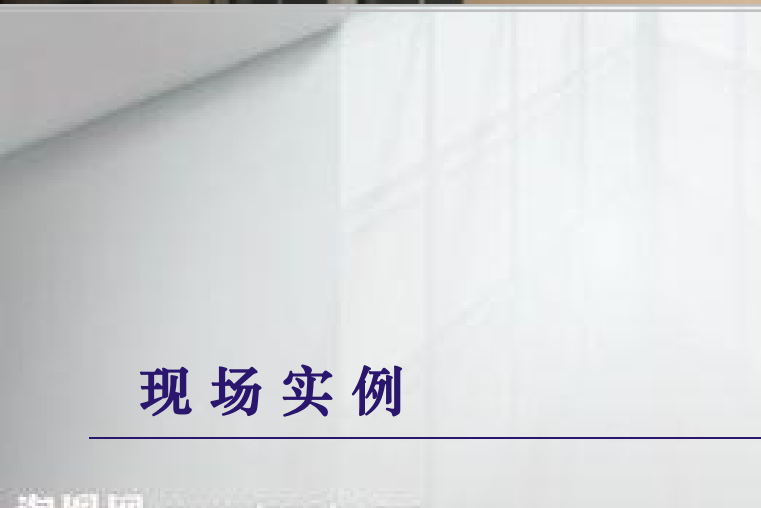
门窗安装规范、界面清晰

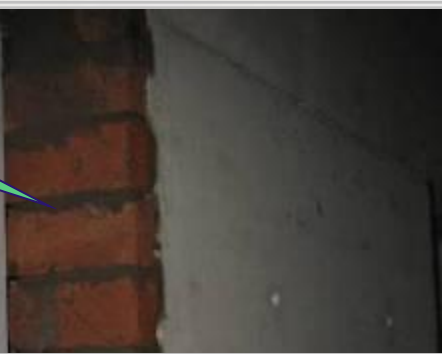
电梯门洞立边
楞砌易脱落

门框与墙体缝隙 $\geq 60\text{mm}$ 应采取植筋，大于 $20\sim 55$ 的缝隙应采取钢丝网锚固，用细石砼捣填。

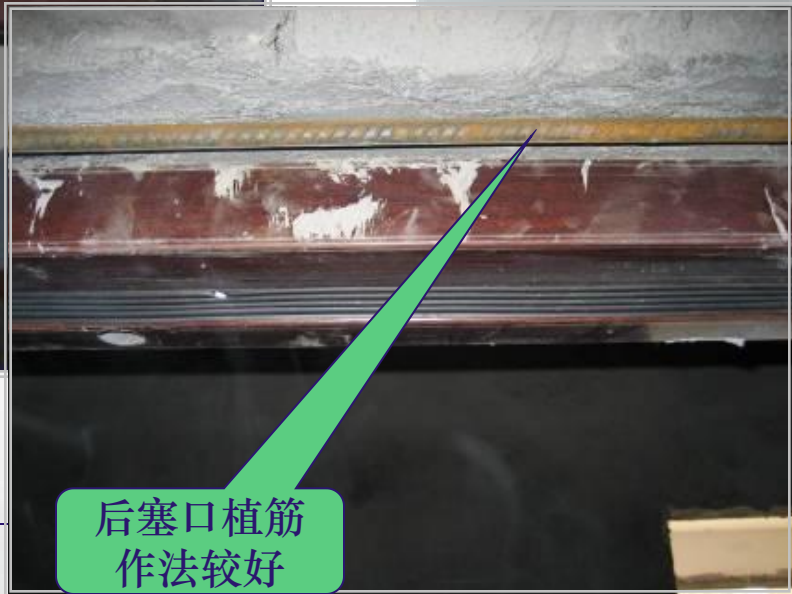
后塞口植筋
作法较好

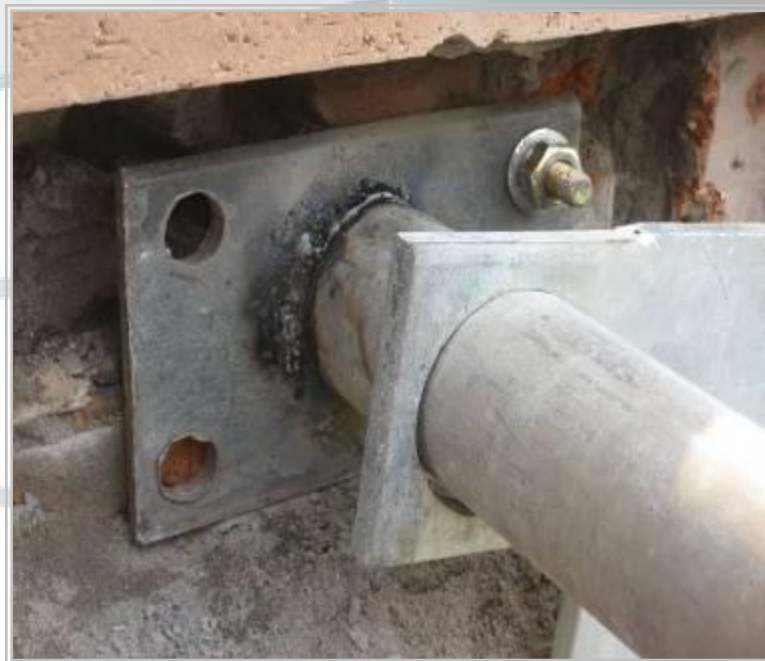
阳台钢管扶手与墙体节点应按此作法（补齐膨胀螺栓），并由监理逐一进行隐蔽验收。（应有记录）

- ① 栏杆扶手（金属件）或水平杆与墙体的连接必须有可靠的预埋，预制铁件连接，焊接连接的金属应四周满焊。
- ② 预制铁件应与实心墙体不少于3颗 $\Phi 6$ 以上的金属膨胀螺栓连接，扶手与预制铁件处满焊。

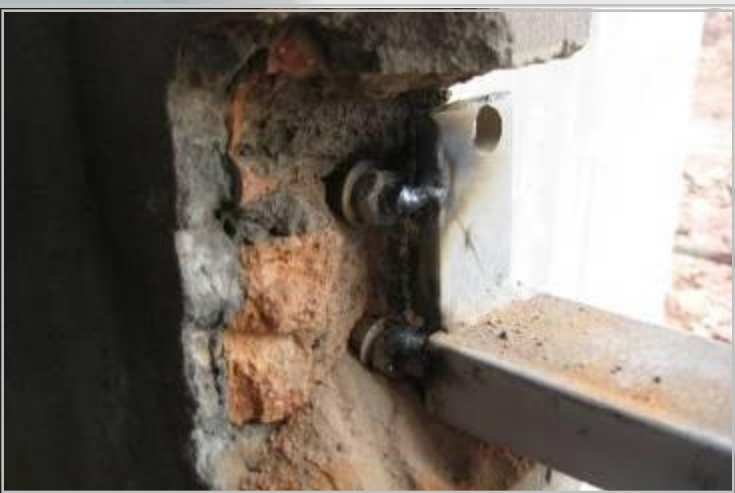
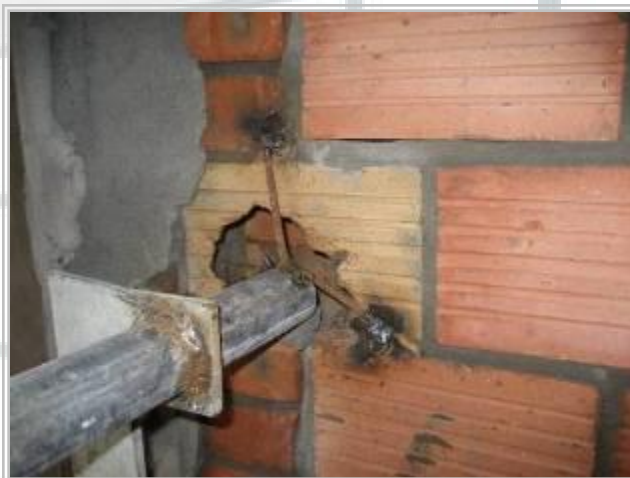
栏杆与墙体的连接未考虑安全要求，而直接埋管或点焊与膨胀螺栓上。

钢栏杆扶手未进入主体结构内，直接点焊在膨胀螺栓上，存在安全隐患。
