建筑工程常见质量缺陷及防治措施

开发管理中心二〇一九年三月

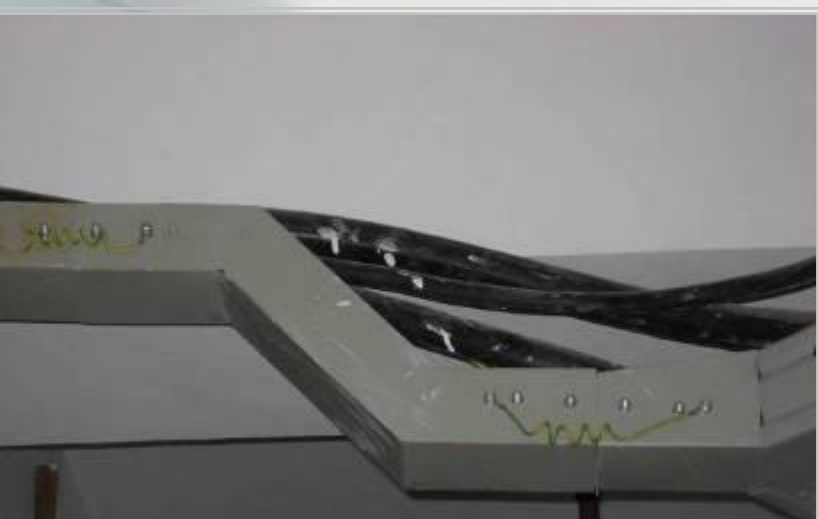
- ① 电缆的填充率过高。
- ② 铠装电缆的硬度大，桥架选型时没有考虑适当加大断面。
- ③ 安装的规范性不够。

线缆敷设不规范

- ① 电缆桥架的填充率不能过高（电缆在桥架内横断面的填充率）。电力电缆不应大于40%，控制电缆不应大于50%。
- ② 电缆桥架内的电缆应在下列部位进行固定：垂直敷设时，电缆的上端及每隔1.5-2m处；水平敷设时，电缆的首、尾两端、转弯及每隔5-10m处。
- ③ 电缆桥架在跨越其他管线时角度过大，应根据实际情况采用逐渐提高标高和减小角度的方法。

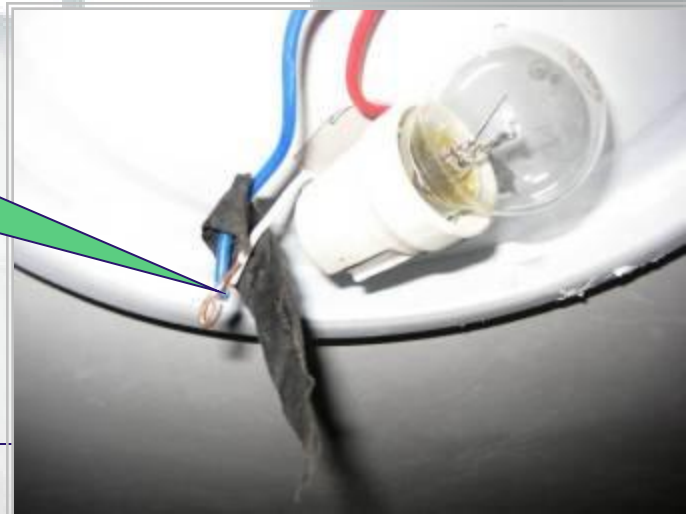
工人接线时图方便，将软/硬线直接绑扎连接。监理对此没有引起重视。

楼梯间照明灯头多股软芯线均未搪锡且未缠橡胶绝缘带

- ① 根据《建筑电气工程施工质量验收规范》（GB50303—2002）中19.2.2之第二条规定，两端芯线应搪锡。
- ② 如现场认为工人仰视搪锡不方便，应该改用线夹等简单易行的处理方式进行处理。

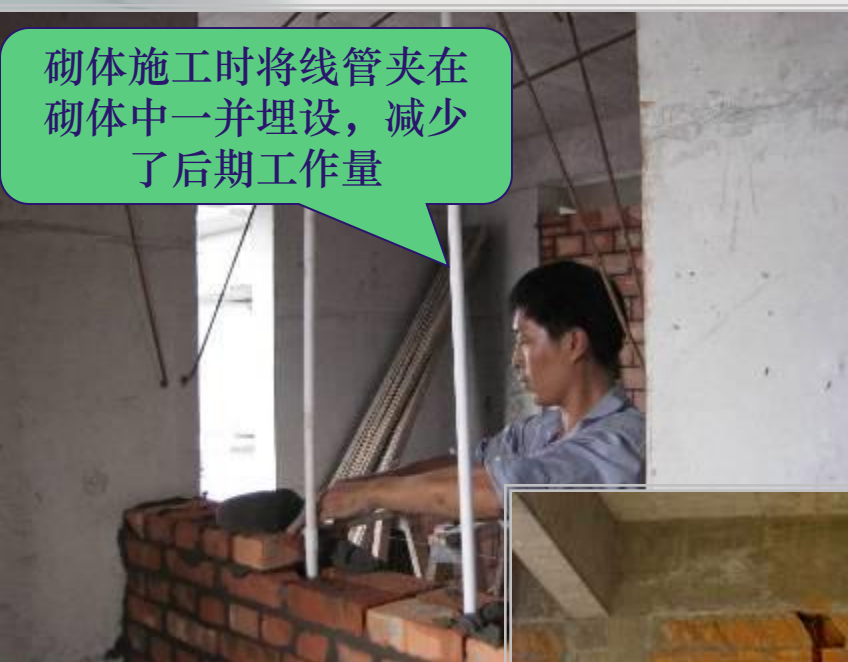
砌体施工时将线管夹在砌体中一并埋设，减少了后期工作量

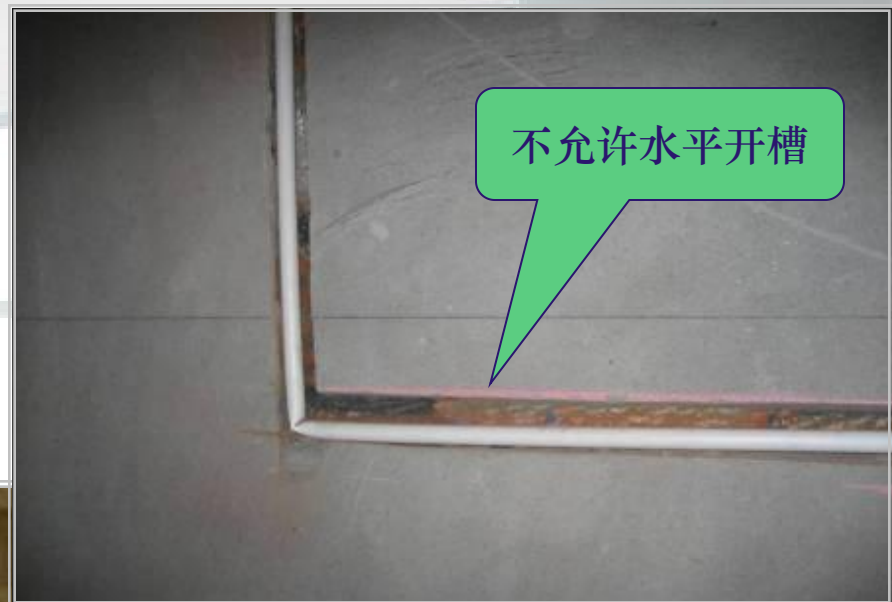
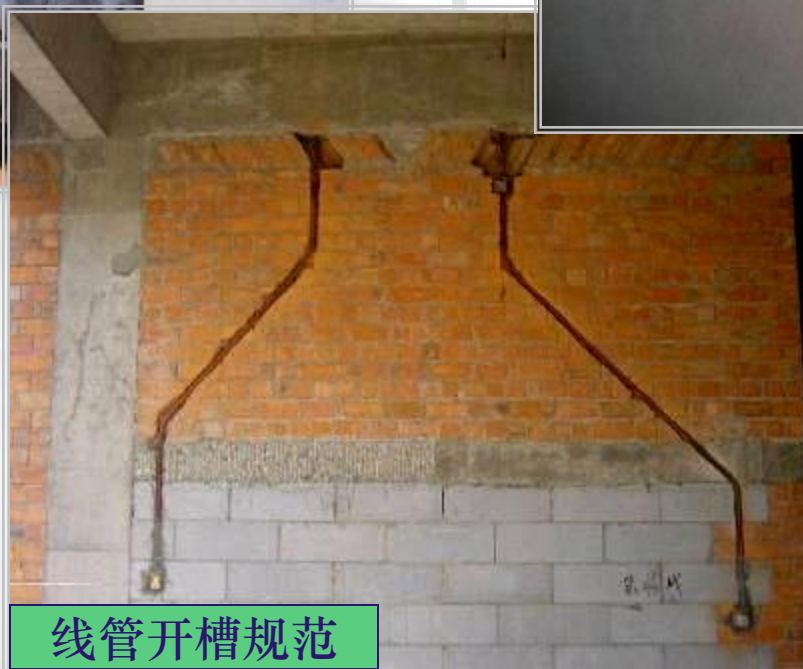
不允许水平开槽

线管开槽规范

水平开槽会在水平方向减少砌体的断面，对砌体的稳定性等有影响。应加强交底、样板带路、过程检查。

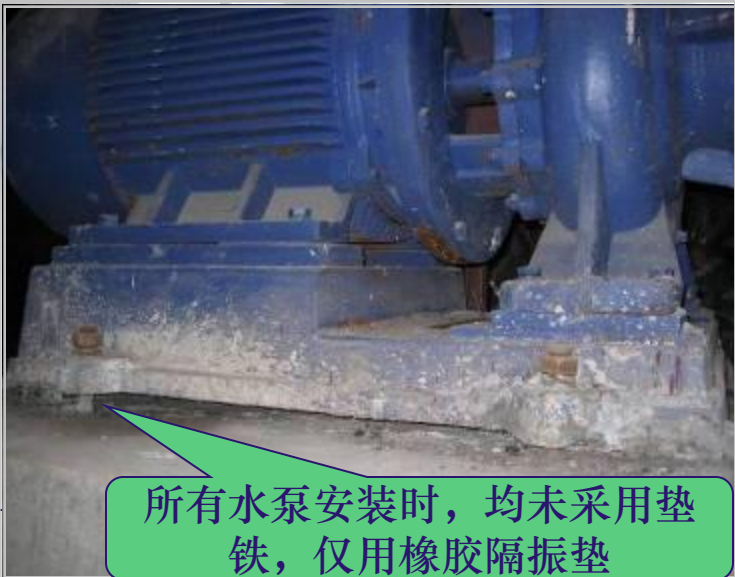
所有水泵安装时，均未采用垫铁，仅用橡胶隔振垫

- ① 新规范规定：每一垫铁组宜减少垫铁的块数，且不宜超过5块，并不宜采用薄垫铁。放置平垫铁时，厚的宜放在下面，薄的宜放在中间且不宜小于2mm，并应将各垫铁相互用定位焊焊牢。
- ② 垫铁块与减震垫重合在一起使用没有任何依据。
- ③ 每个地脚螺栓近旁至少应有一组垫铁，伸入长度应超过地脚螺栓孔。

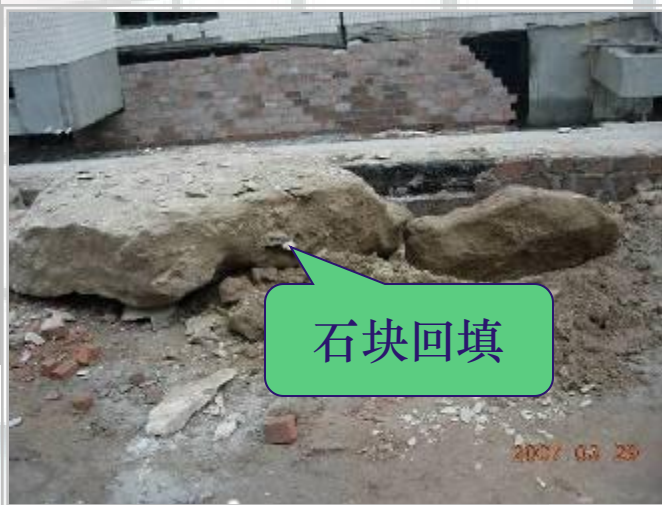
石块回填

清除回填土中的杂物，较大的石块应破碎，机械回填厚度应控制每层1m，机械碾压，人工回填厚度应控制在300mm，分层夯实，碾压密实度不低于90%。

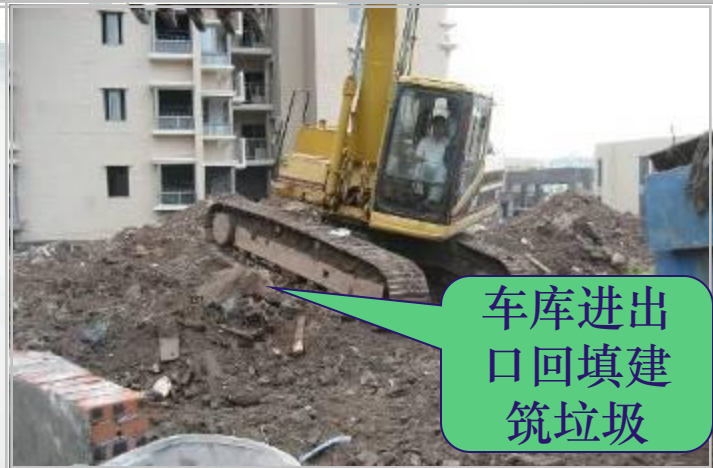
车库进出口回填建筑垃圾

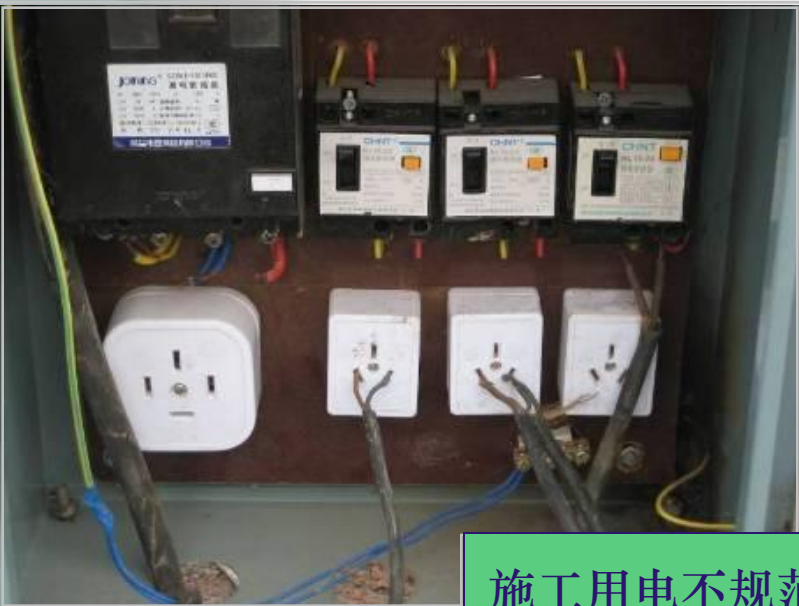
施工用电不规范

加强现场安全用电管理。

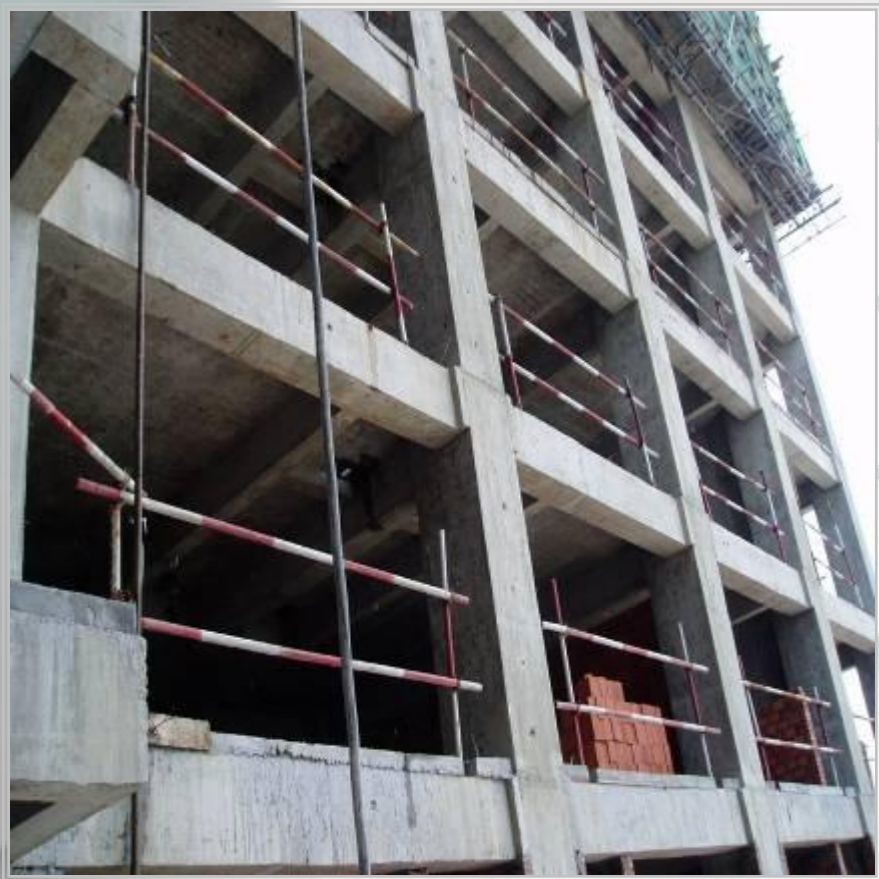
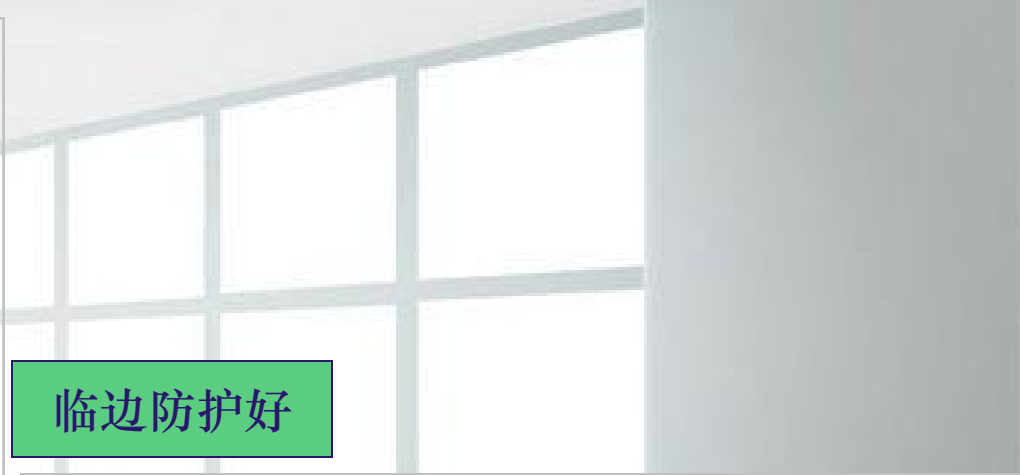
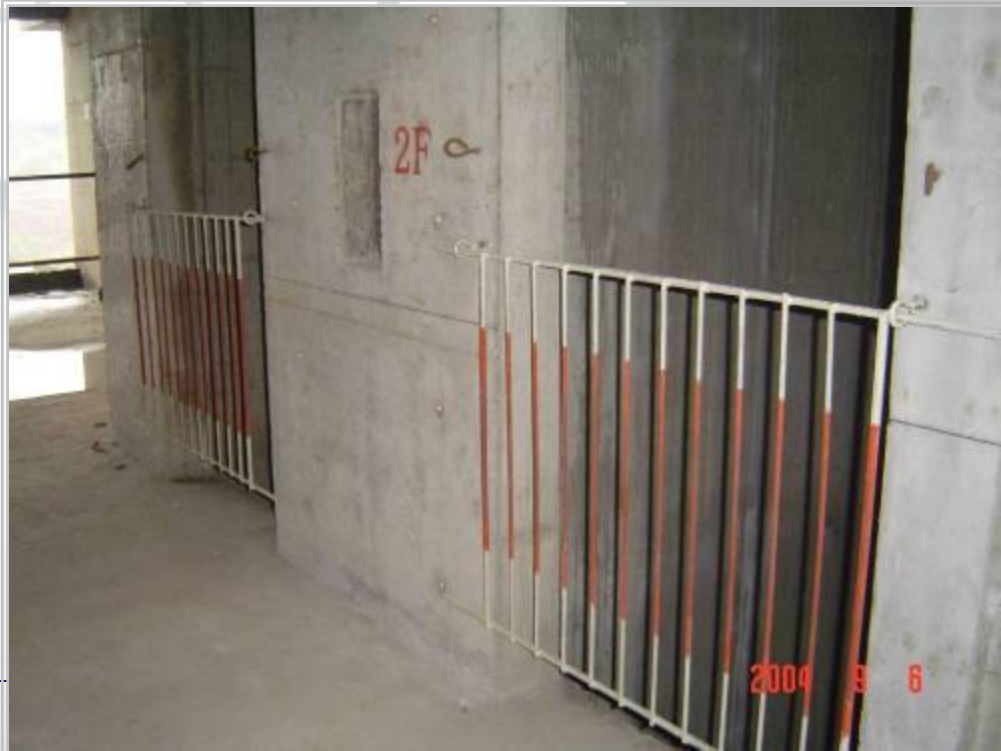
❖ Ⅲ 临边防护——人工挖孔桩施工无基坑防护，结构阶段注意外防护不重视室内的临边防护，装饰施工阶段外防护被工人拆除后外架代替临边防护，室外管沟生化池等深开挖时不注意临边防护

- ① 严格按《建筑施工安全检查标准》（JGJ59-99）的相关条款执行。
- ② 深度超过2米的基坑、室外管沟及生化池等必须有临边防护。
- ③ 临边防护应完善、牢固。

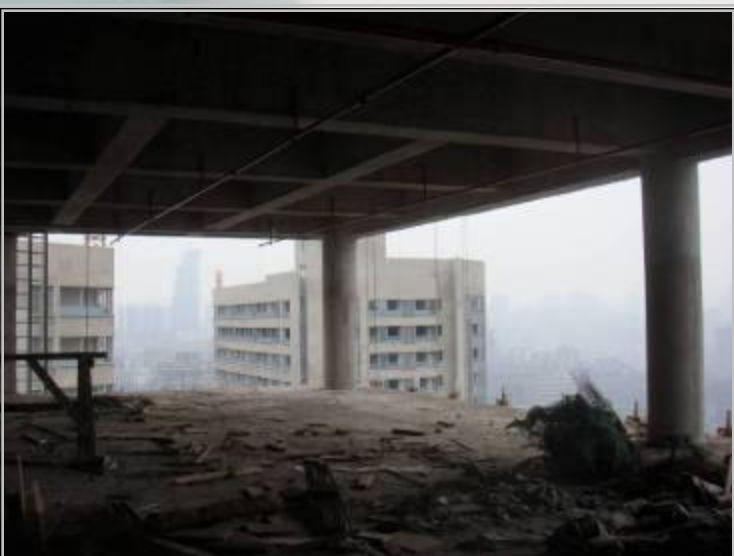
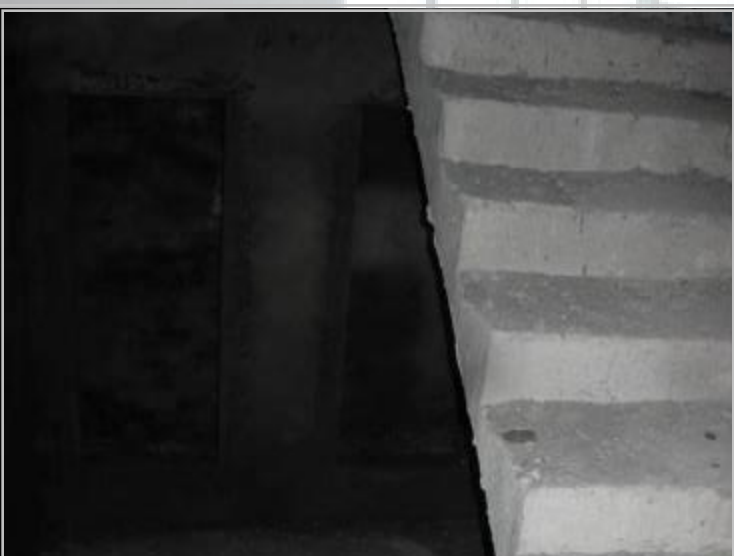
临边防护不合格
